MAPEAMENTOS GEOLÓGICO-GEOTÉCNICOS VOLTADOS PARA A PREVENÇÃO DE DESASTRES

AVALIAÇÕES GEOTÉCNICAS EM ATRATIVOS GEOTURÍSTICOS

Torres, RS

2024

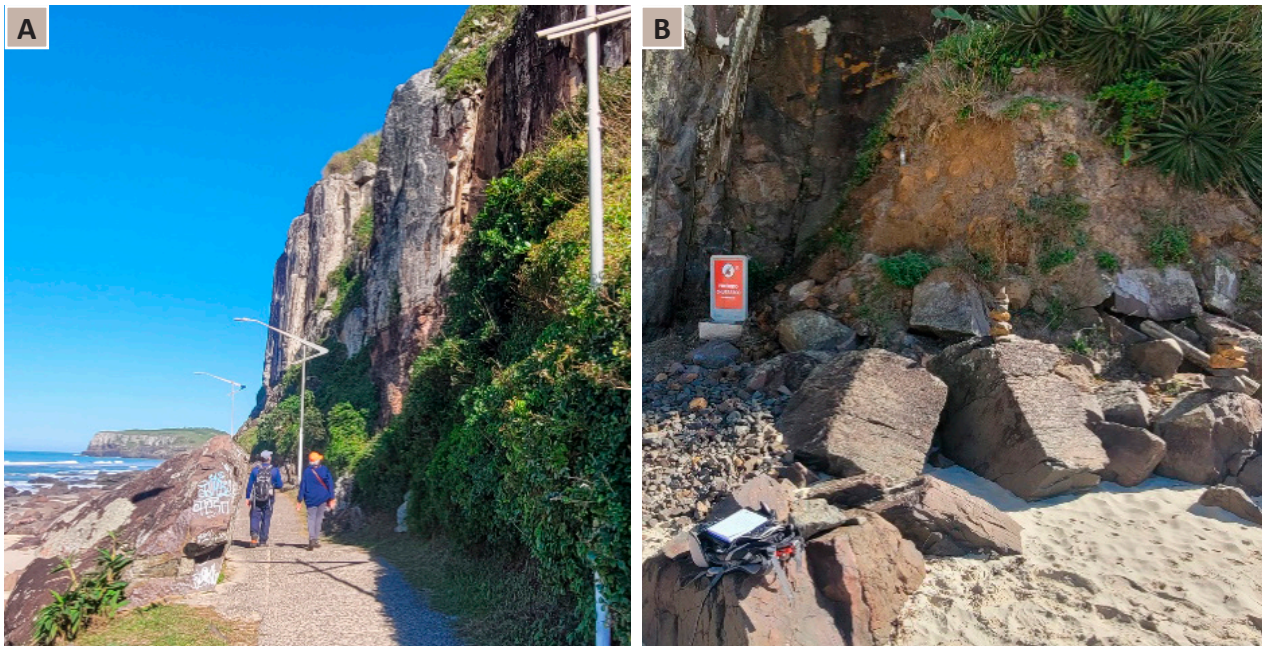
O Caminho da Santinha foi construído em uma zona onde blocos caem após se desprenderem das falésias, formando o depósito de tálus, o que configura risco geológico aos visitantes (Figura 10).

Figura 10 - Depósito de tálus no Caminho da Santinha (A); depósito de tálus na Torre Sul (B).
Fonte: Lenilson Queiroz.

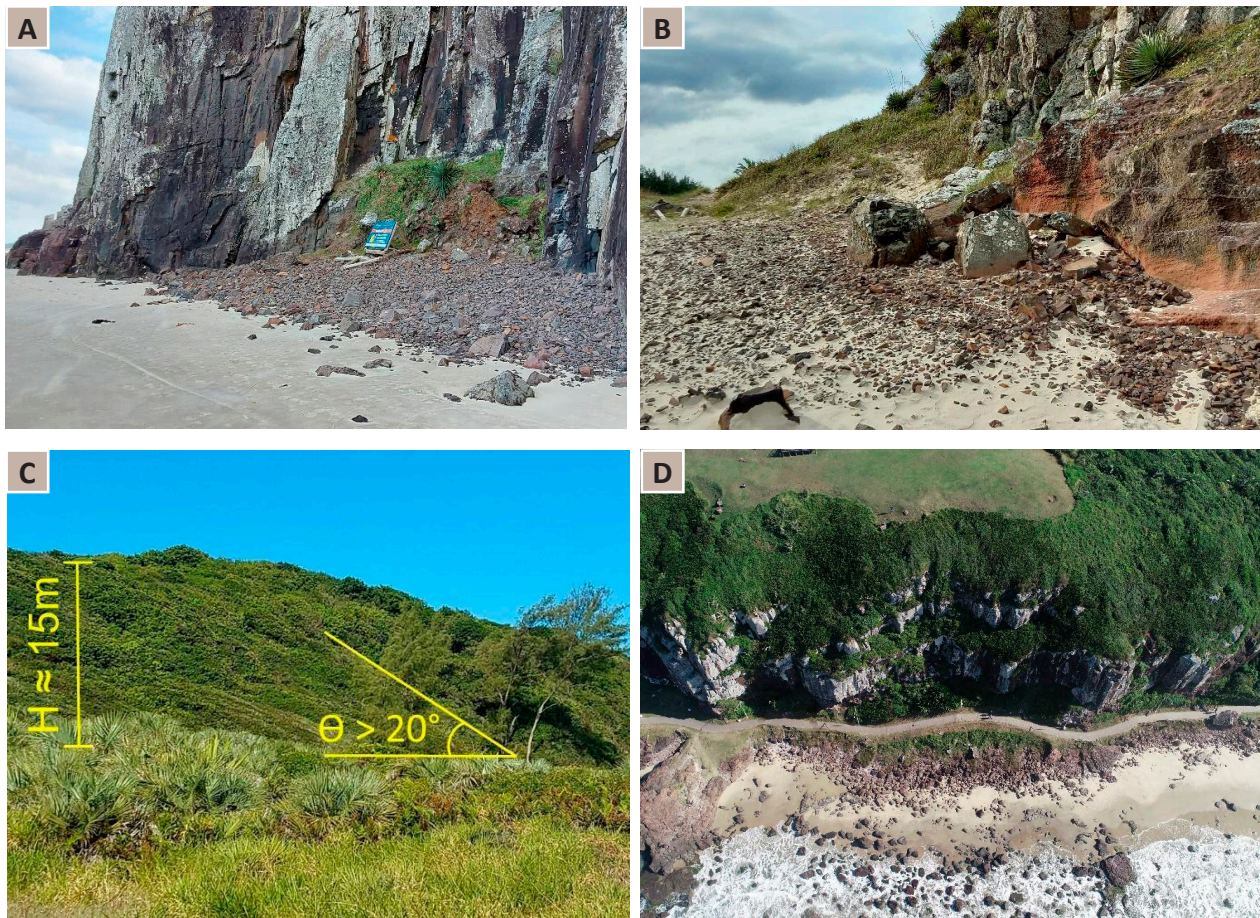
Os registros dos depósitos de acumulação observados próximos às encostas indicam que as distâncias percorridas pelos blocos, na maior parte dos casos, são inferiores a 1/3 (um terço) da altura das encostas. Porém, eventualmente, observam-se alguns blocos com distâncias maiores.

Figura 18 - Depósitos de acumulação: Torre Sul (A); Torre da Guarita (B); Calçadão Praia da Cal (C); condição topográfica da encosta da Torre do Meio voltada para a Trilha Verde (D). Fonte: Elaborada pelos autores.

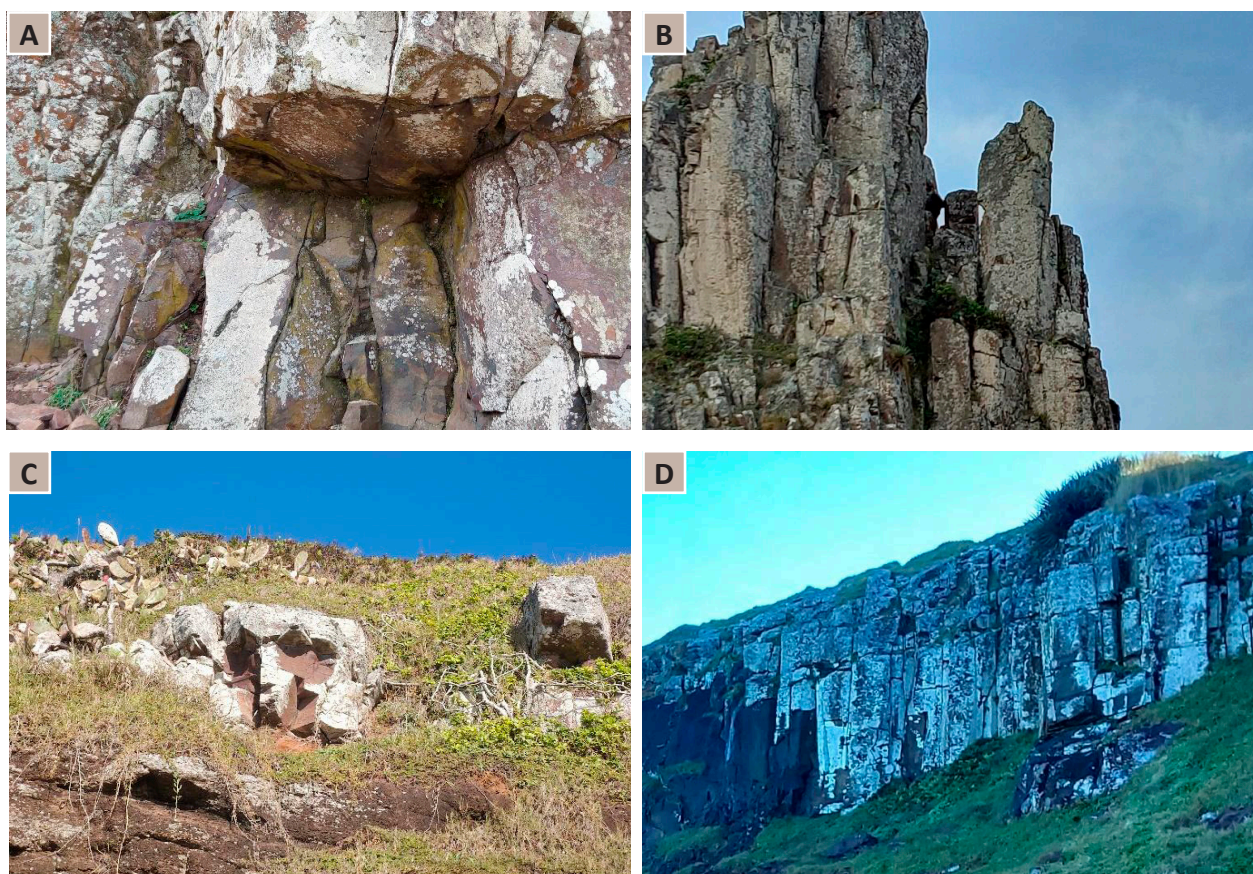
Figura 20 - Tipos de riscos geológicos de grau muito alto associados a movimentos de blocos em pontos de visitação turística: (A) - queda; (B) - tombamento; (C) – rolamento; (D) – deslocamento. Fonte: Elaborado pelos autores.

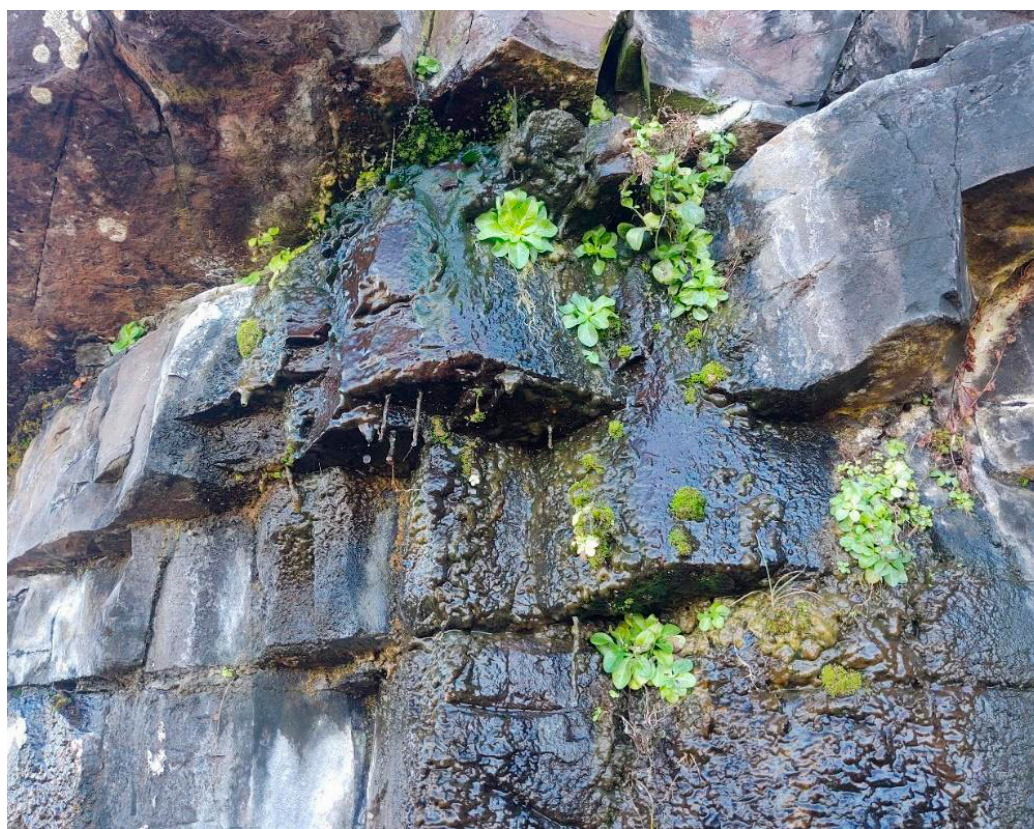
Figura 21 - Percolação e surgência de água através do sistemas de fraturas que se inter cruzam, evidenciando o grau de saturação do maciço mesmo em época de estiagem e favorecendo a perda de atrito entre os blocos rochosos.

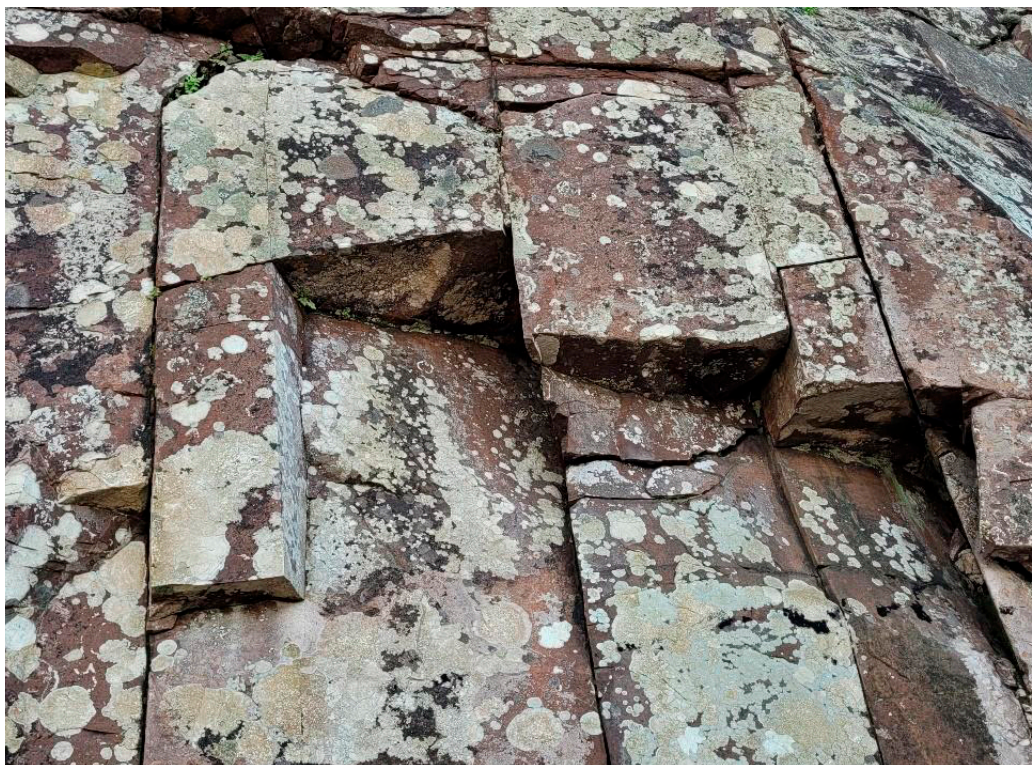
Figura 22 -Sistemas de fraturas que se inter cruzam nas mais diferentes direções com presença constante em todos os maciços rochosos da área pesquisada. Fonte: Elaborado pelos autores.

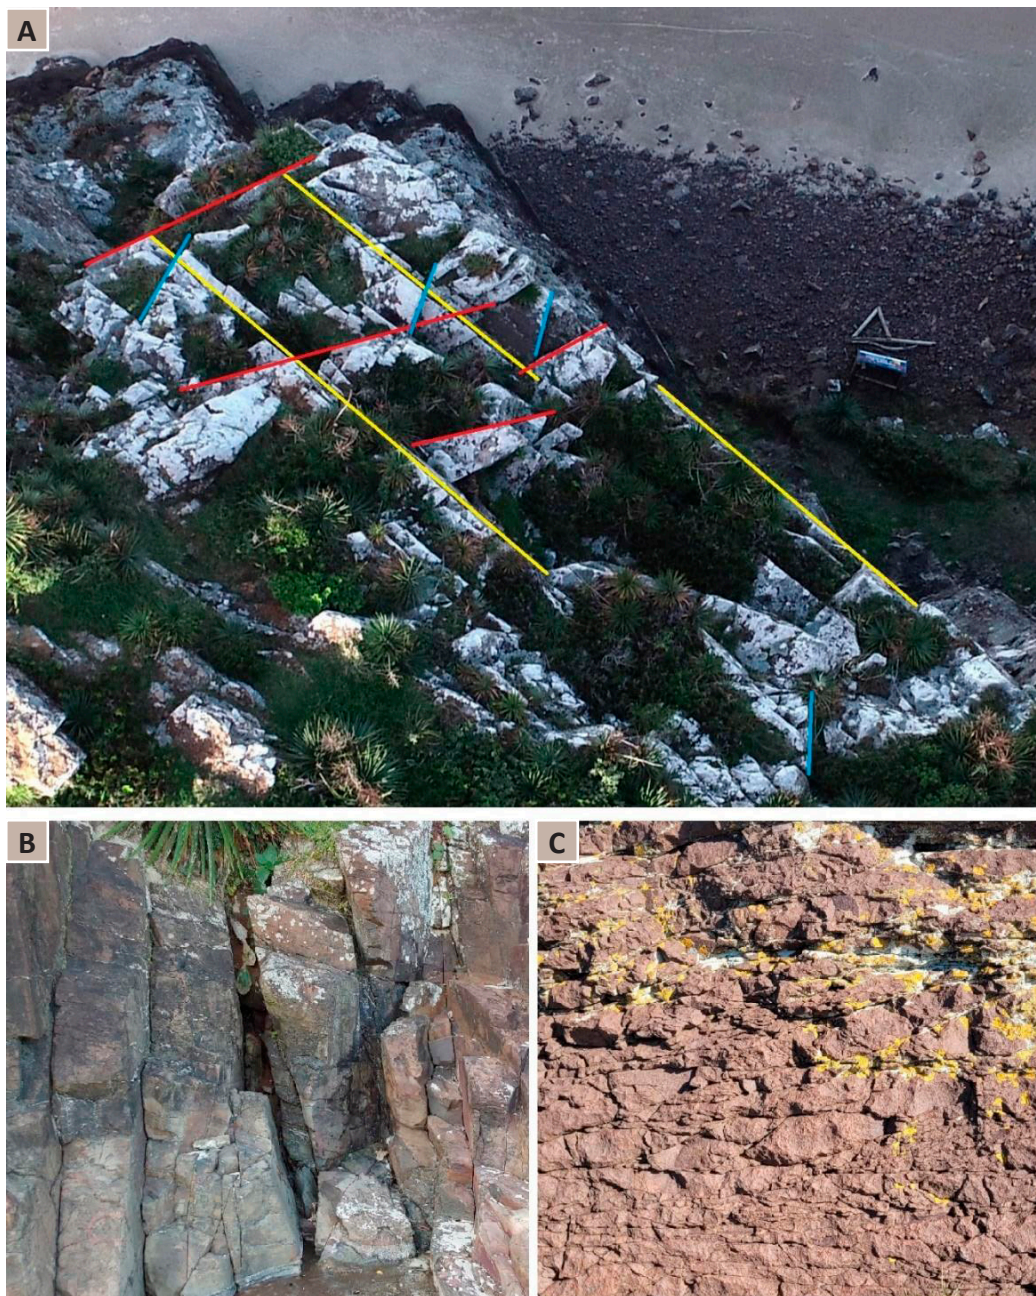
Figura 23 -A - Representação dos sistemas de falhas/fraturas que compartimentam e individualizam blocos, cujos planos ou descontinuidades, sob a ação dos agentes erosivos, contribuem para o elevado grau de risco a quedas e rolamentos desses blocos por todo o maciço rochoso. Linhas amarelas: ENE-WSW; linhas vermelhas: NNE-SSW; linhas azuis: NW-SE; B - Fraturas com mergulhos próximos ao vertical; C – Fraturas com mergulho próximo ao horizontal. Fonte: Elaborado pelos autores.

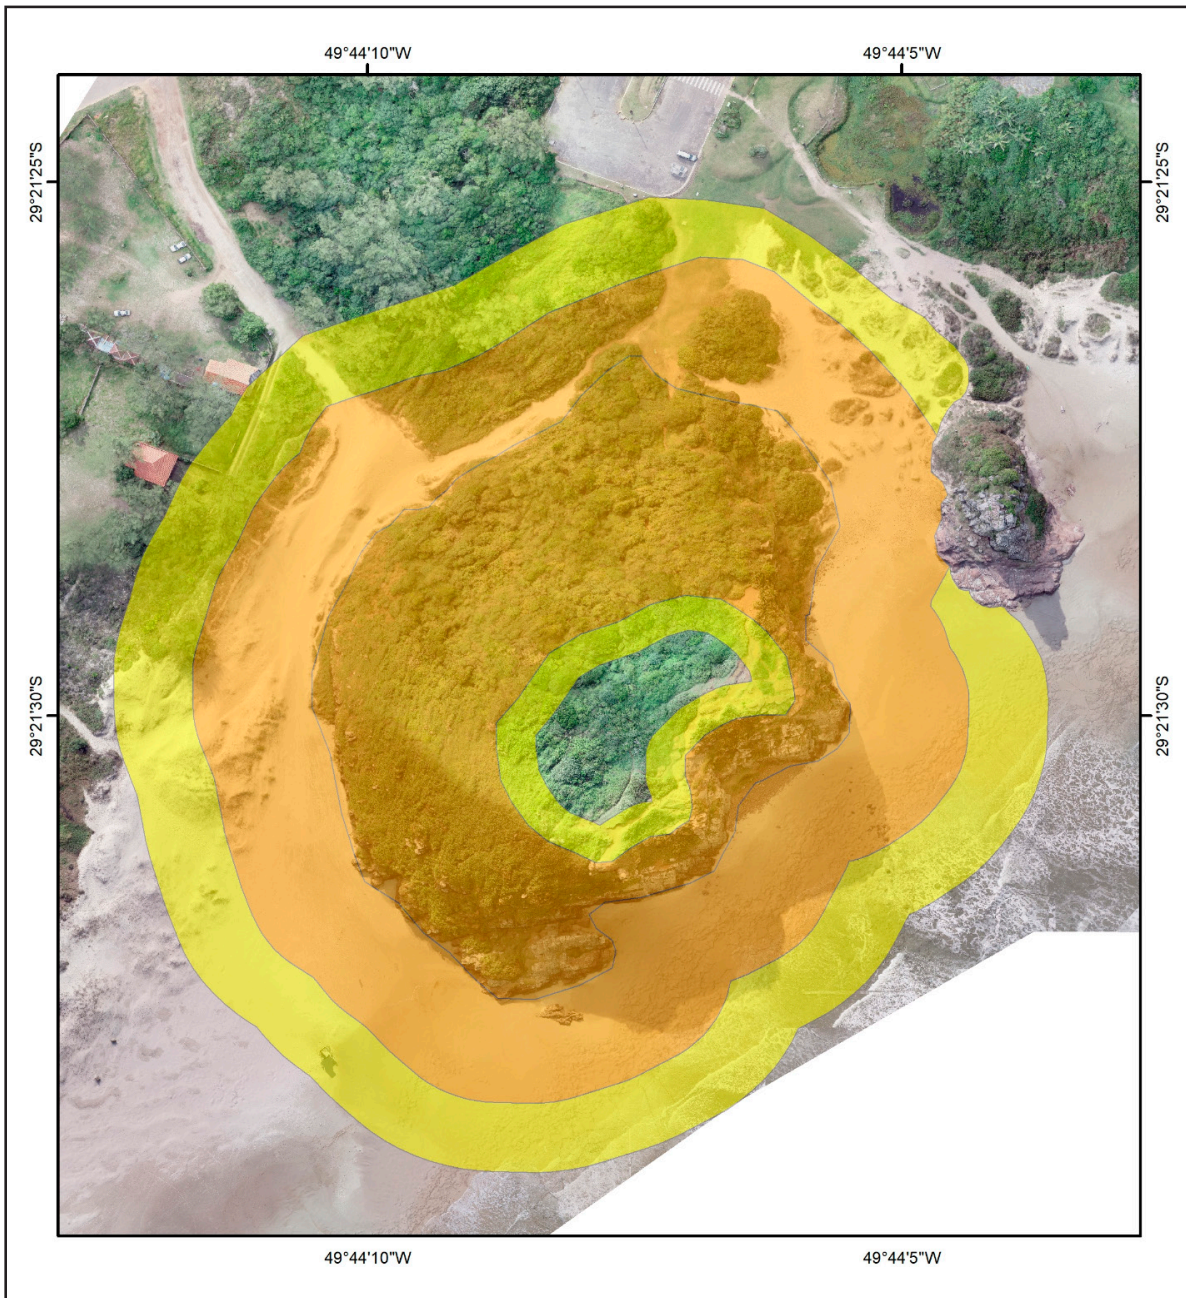
Figura 31 - Área crítica (laranja = perigo alto - P3) e área de dispersão (amarelo = perigo médio - P2) para deflagração e atingimento de blocos e deslizamento planar na Torre Sul. Fonte: Elaborado pelos autores.

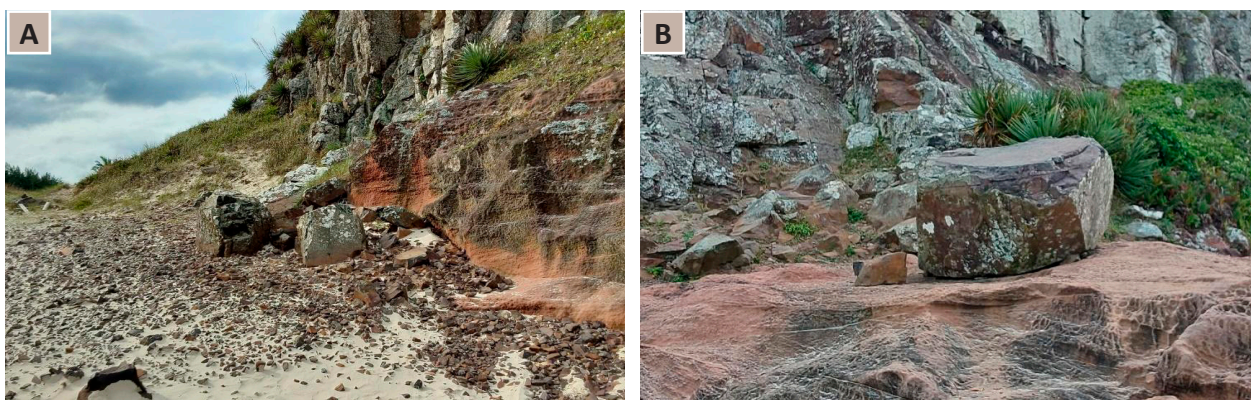
Figura 35 - Imagem exibindo blocos rochosos acumulados na face oeste da Torre da Guarita (A); Imagem exibindo matacão rochoso na base da Torre da Guarita, após ter desabado do topo (B).
Fonte: Elaborado pelos autores.

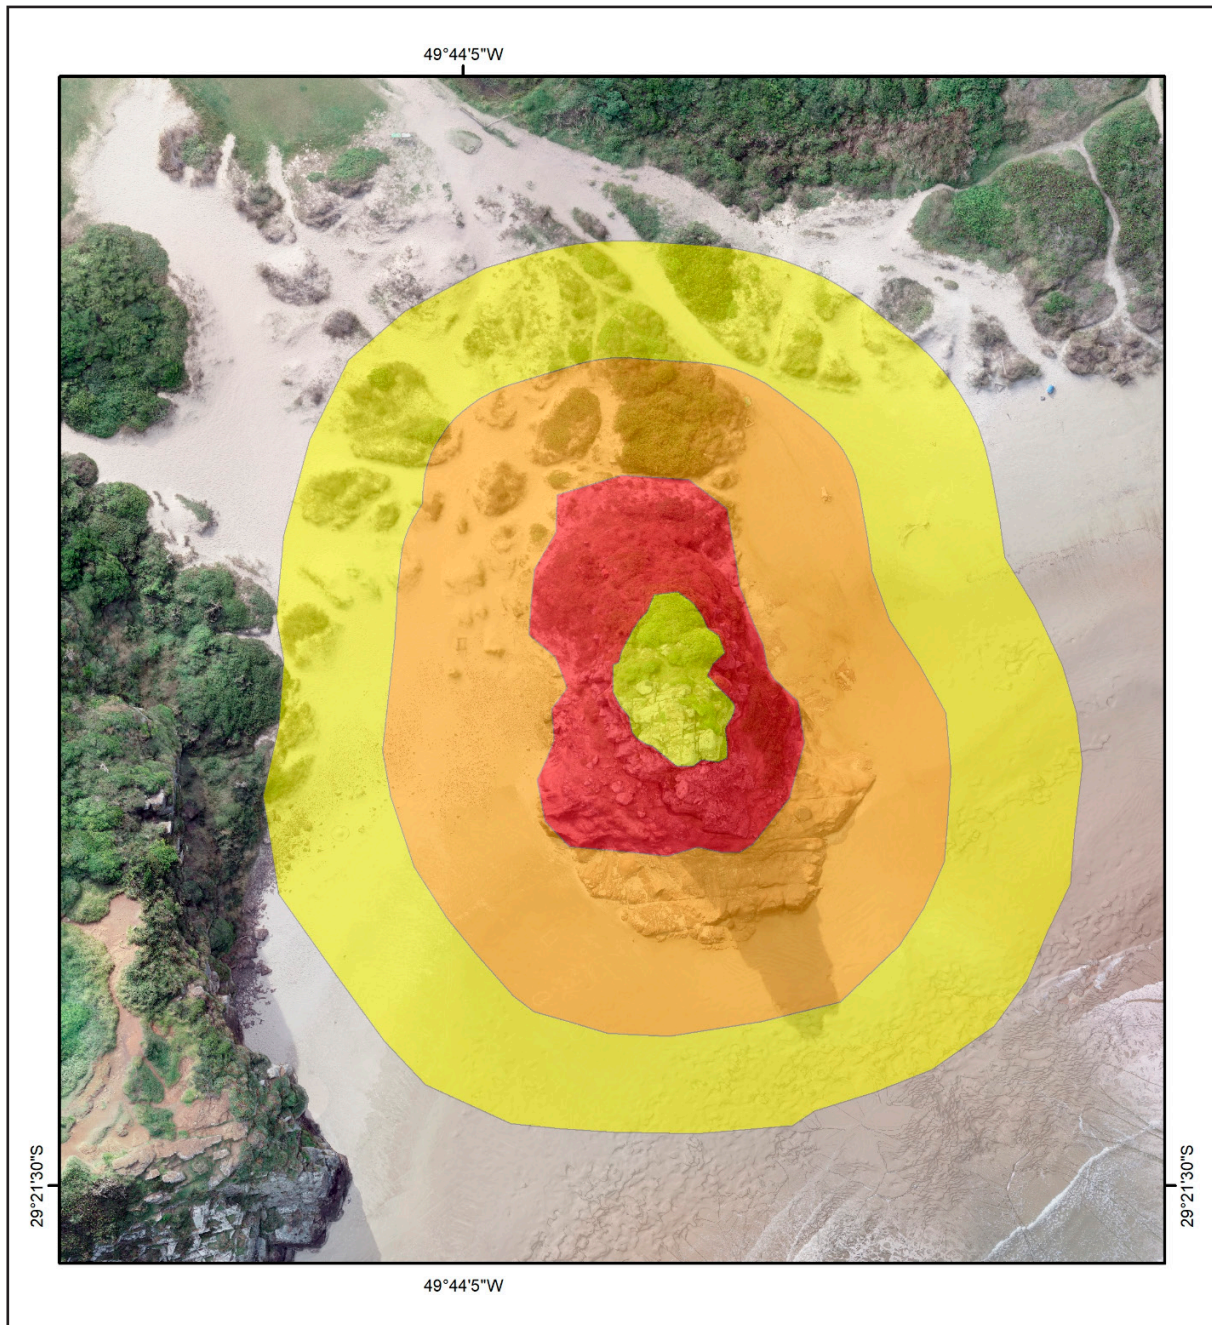
Figura 38 - Área crítica de deflagração (vermelha = perigo muito alto – P4), área crítica potencial (laranja = perigo alto – P3) e área de dispersão (amarelo = perigo médio – P2) para deflagração e atingimento de blocos e deslizamento planar na Torre da Guarita. Fonte: Elaborado pelos autores.

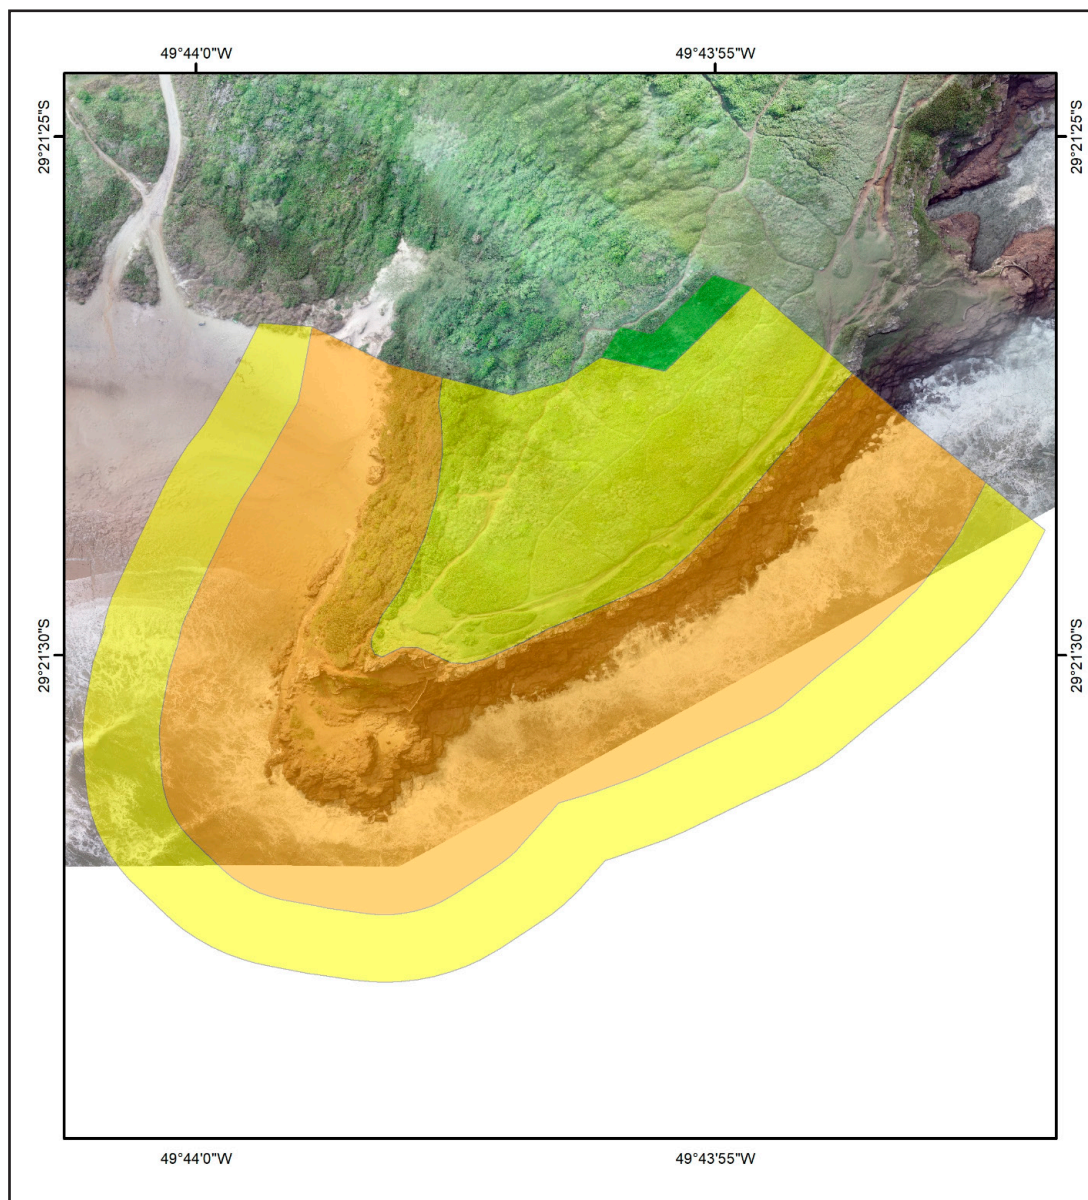
Figura 51 - Área crítica (laranja = perigo alto - P3) e área de dispersão (amarelo = perigo médio - P2) para deflagração e atingimento de blocos e deslizamento planar na área do Bico do Luiz. Fonte: Elaborado pelos autores.

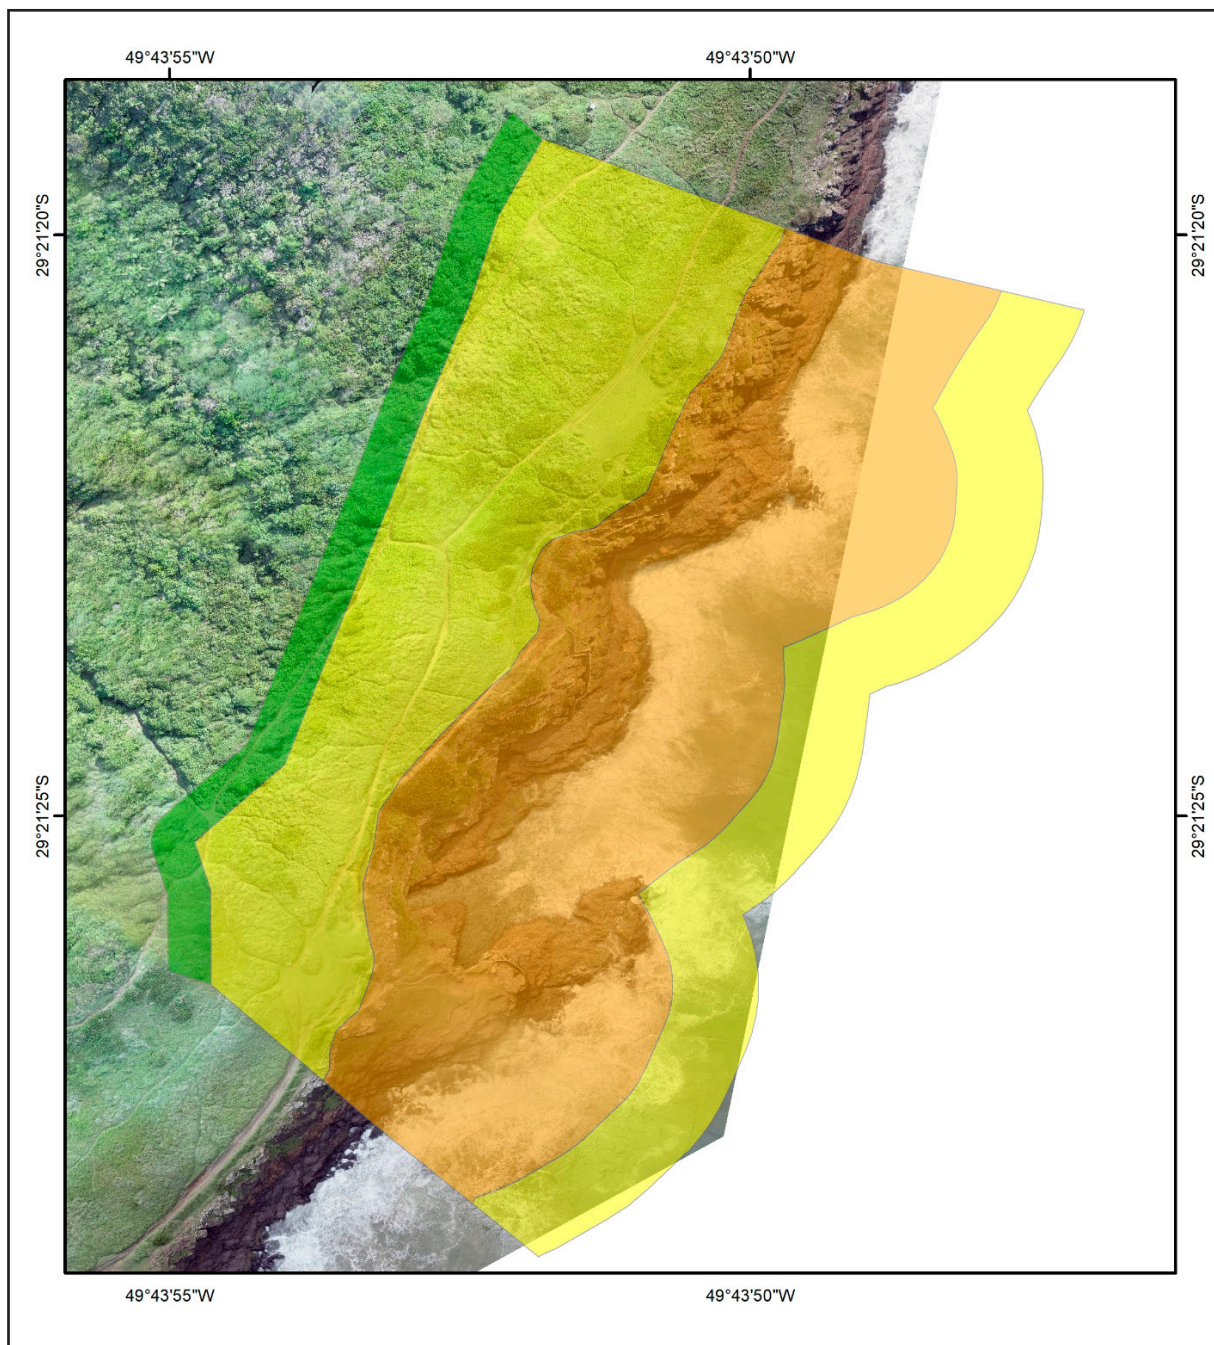
Figura 60 - Área crítica (laranja = perigo alto - P3) e área de dispersão (amarelo = perigo médio - P2) para deflagração e atingimento de blocos na área da Forna do Diamante. Fonte: Elaborado pelos autores.

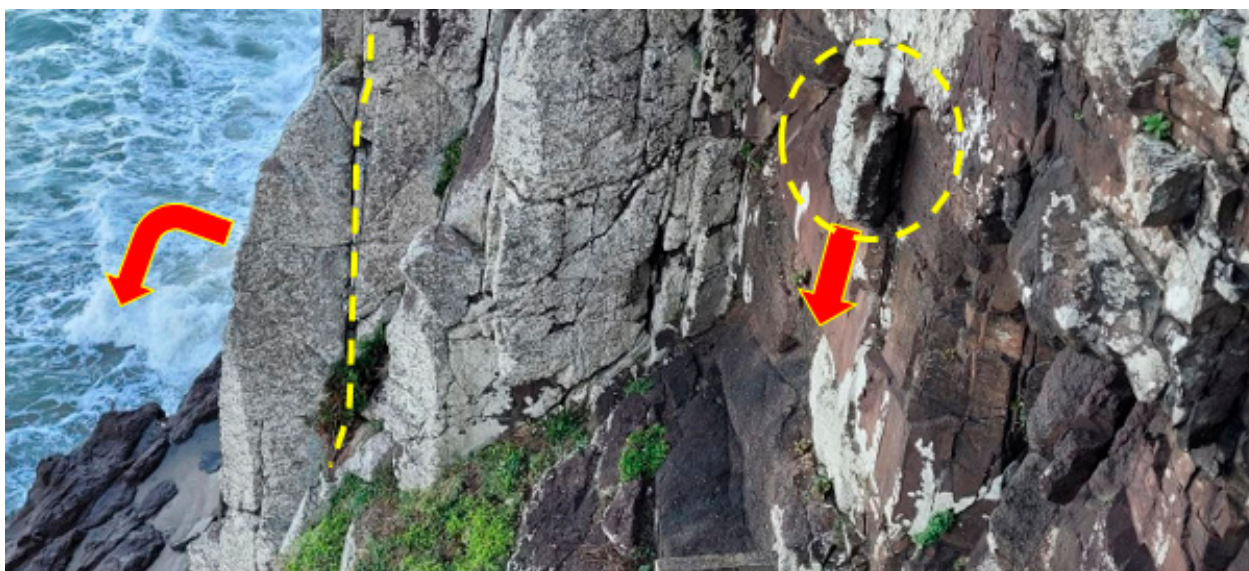
Figura 65 - Imagem exibindo blocos e matacões rochosos suscetíveis á queda (A) e tombamento (B).
Fonte: Elaborado pelos autores.

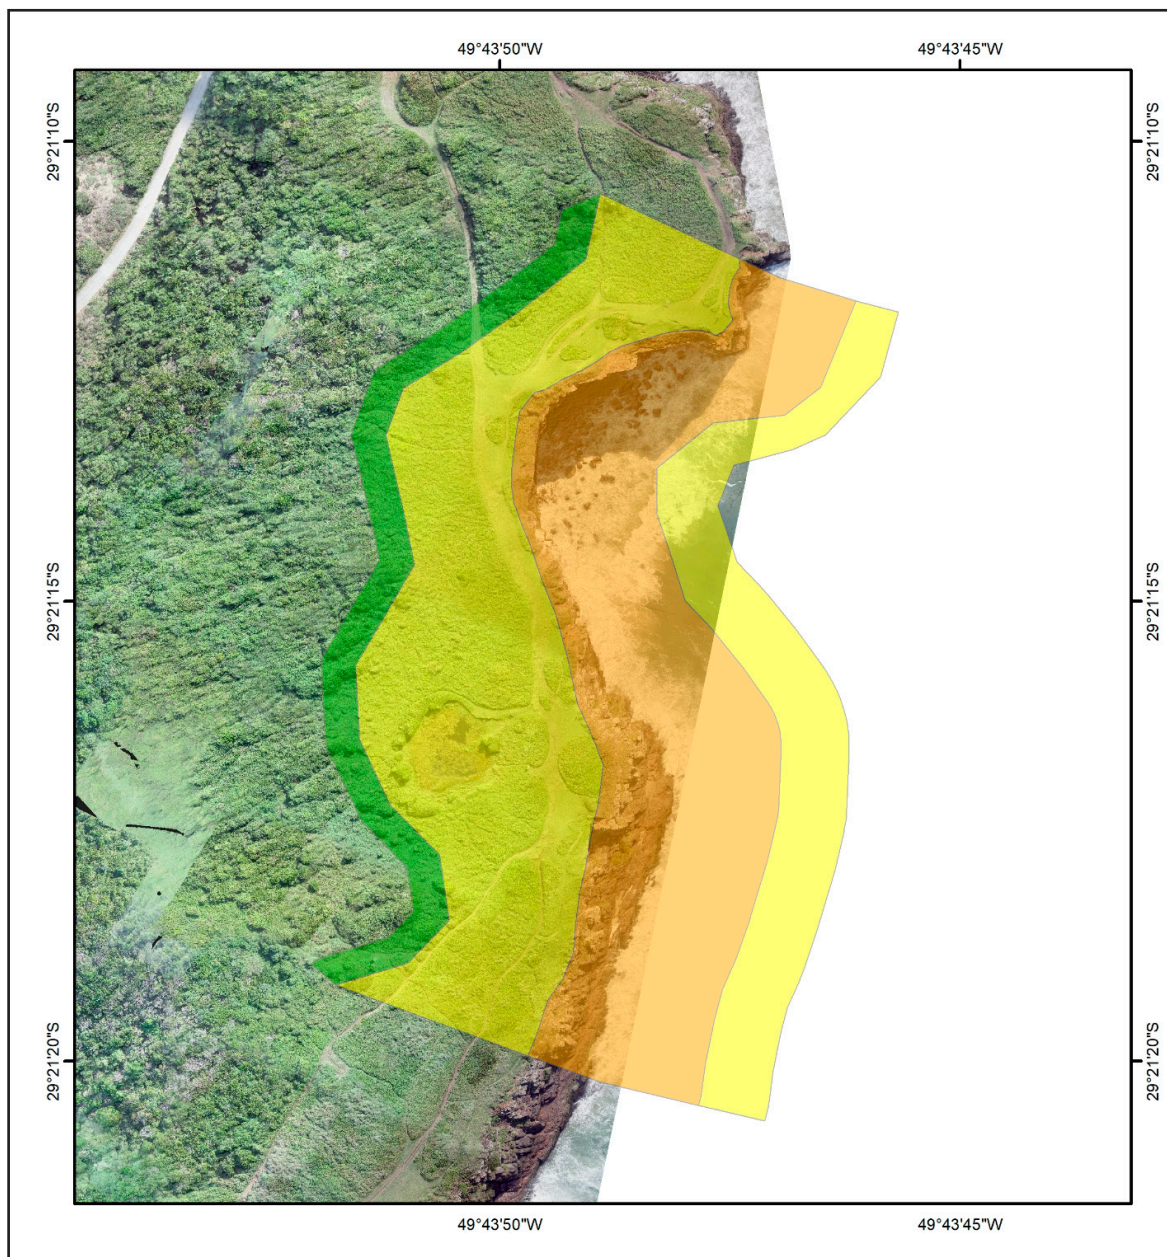
Figura 66 - Área crítica (laranja = perigo alto - P3) e área de dispersão (amarelo = perigo médio - P2) para deflagração e atingimento de blocos na área do Saltinho. Fonte: Elaborado peos autores.

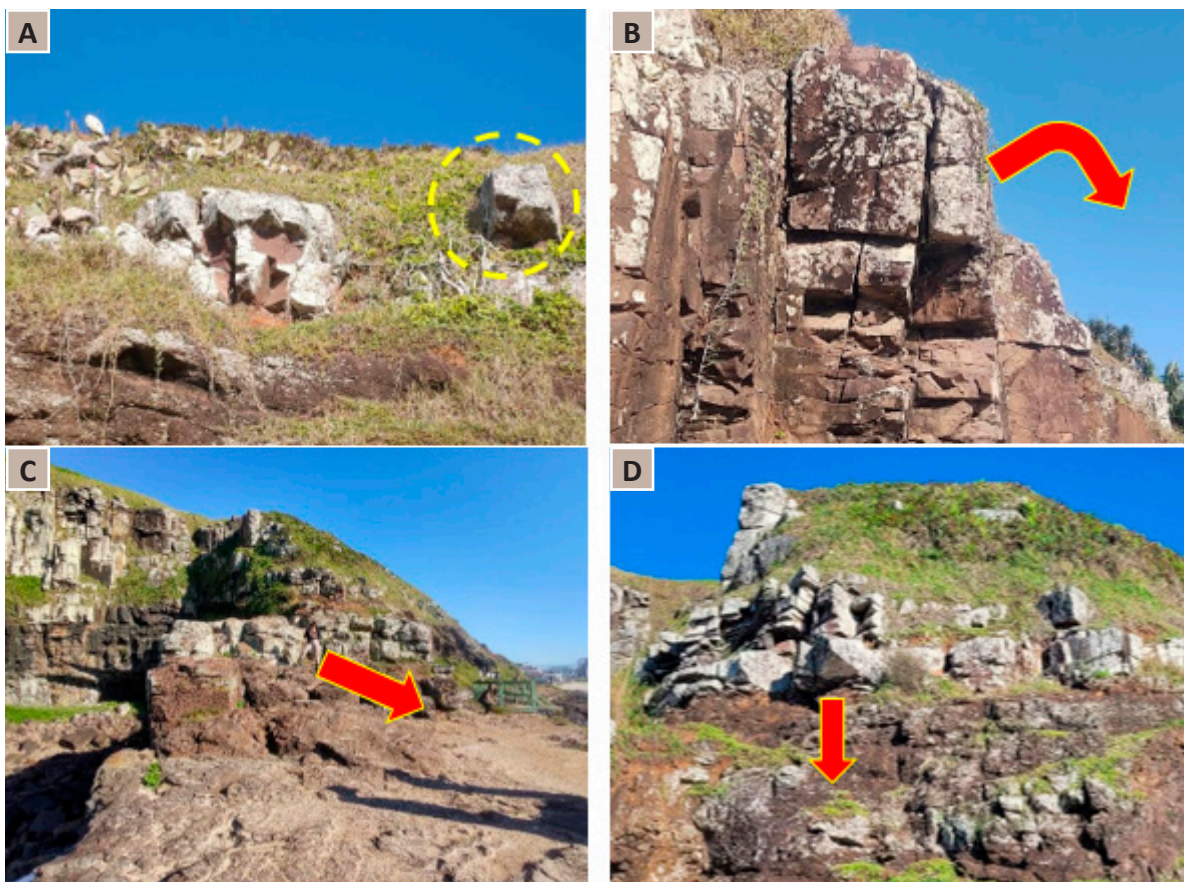
Figura 72 - Imagem exibindo blocos e matacões de rocha soltos, suscetíveis a processos de rolamento (A), tombamento (B), deslocamento (C) e queda (D). Fonte: Elaborado pelos autores.

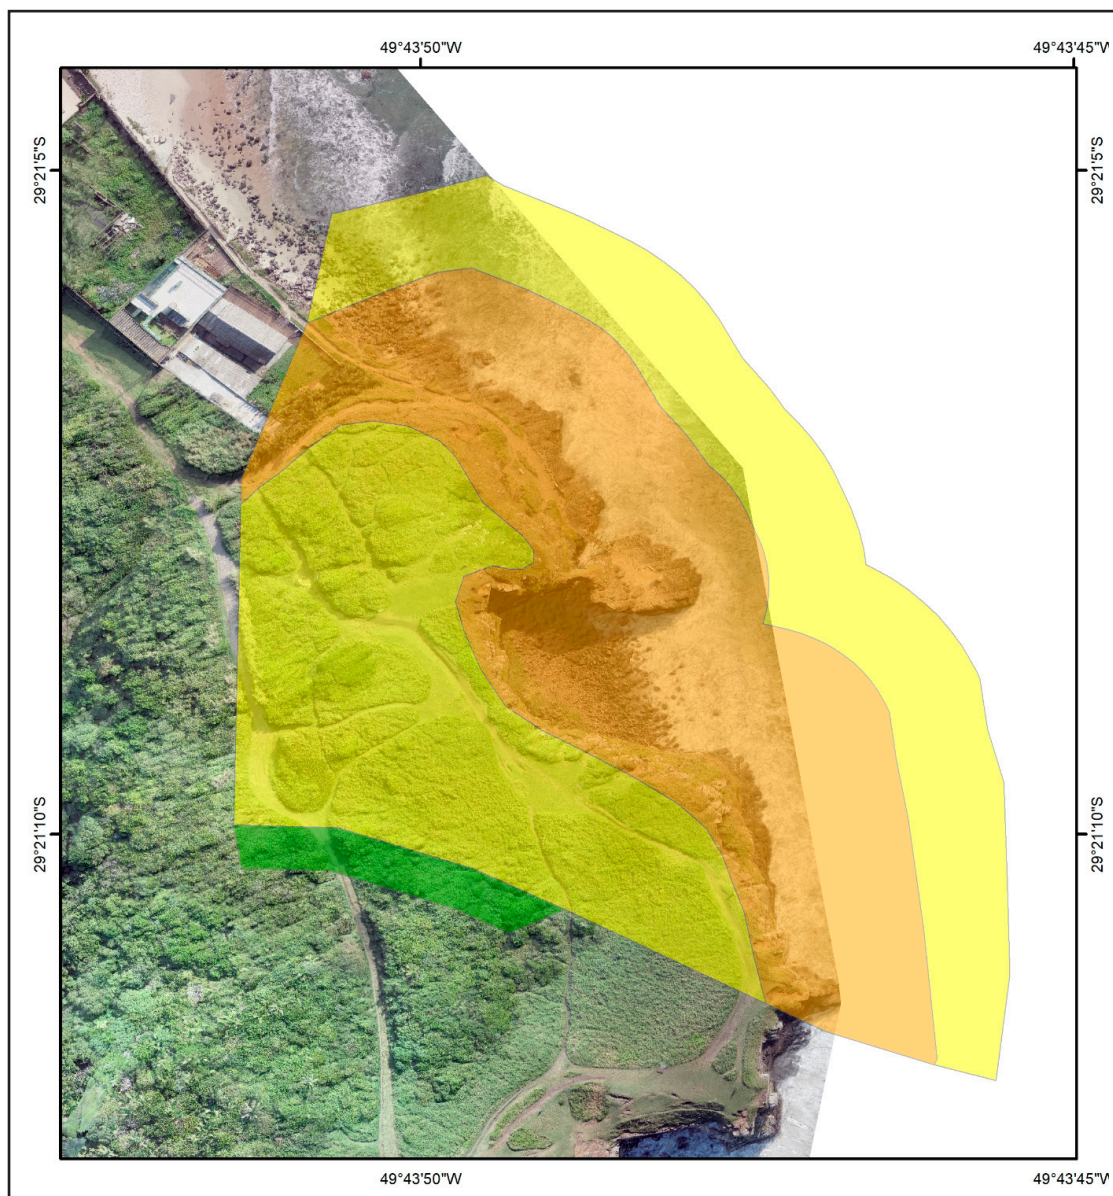
Figura 73 - Área crítica (laranja = perigo alto - P3) e área de dispersão (amarelo = perigo médio - P2) para deflagração e atingimento de blocos na área do Portão. Fonte: Elaborado pelos autores.

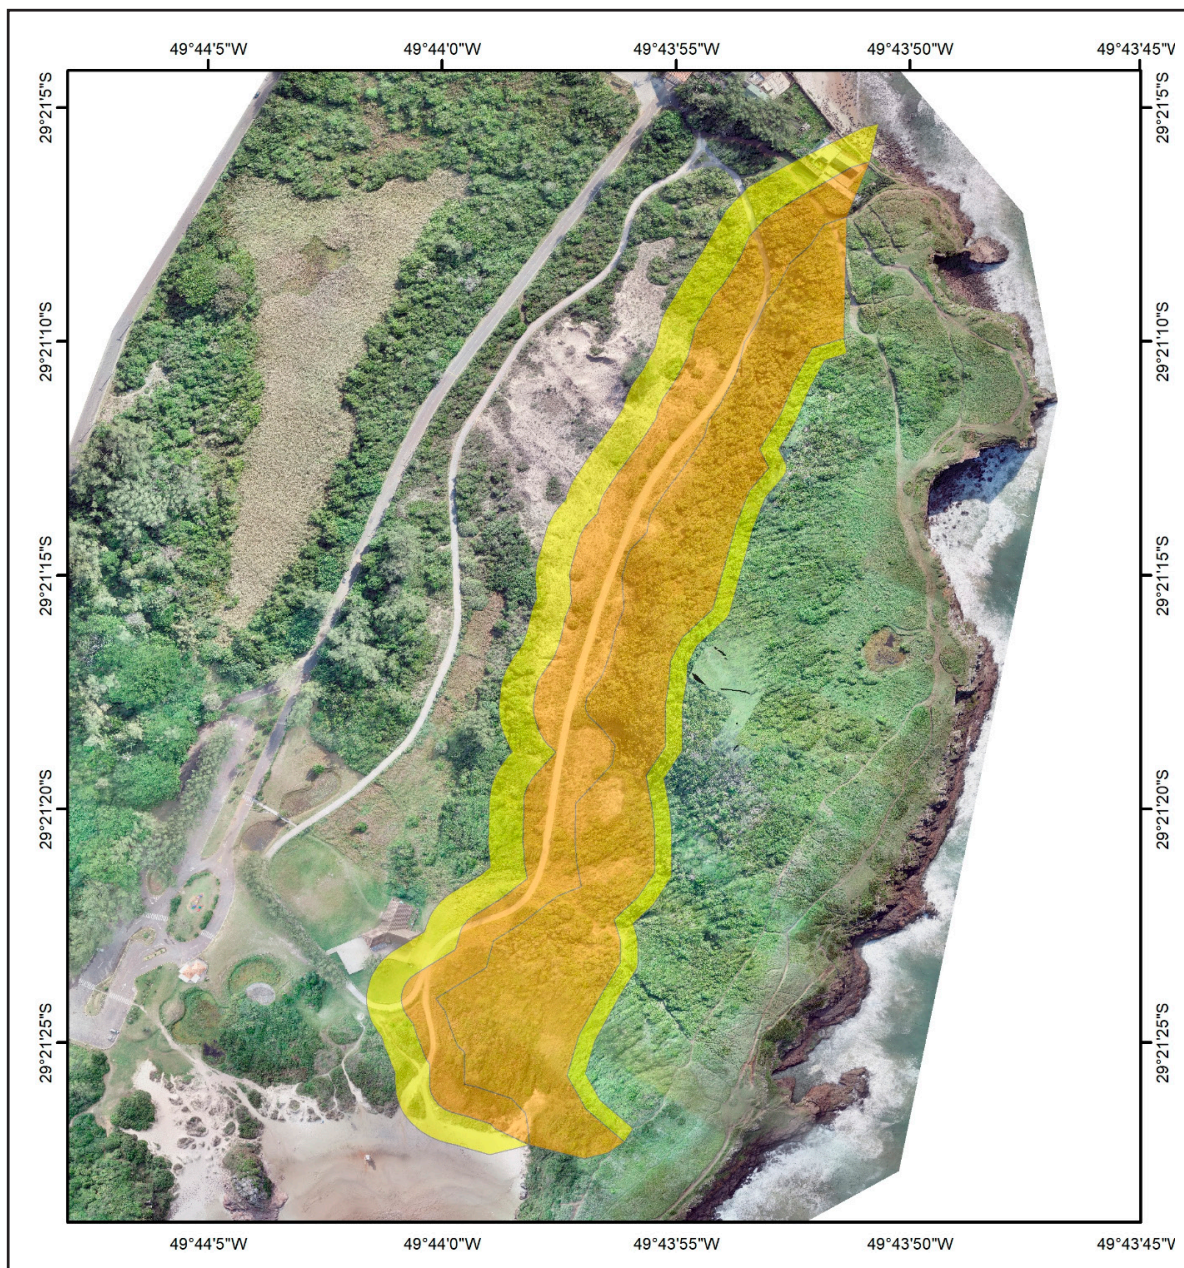
Figura 78 - Área crítica (laranja = perigo alto – P3) e área de dispersão (amarelo = perigo médio – P2) para deflagração e atingimento de deslizamento planar e rastejo na área da Trilha Verde.

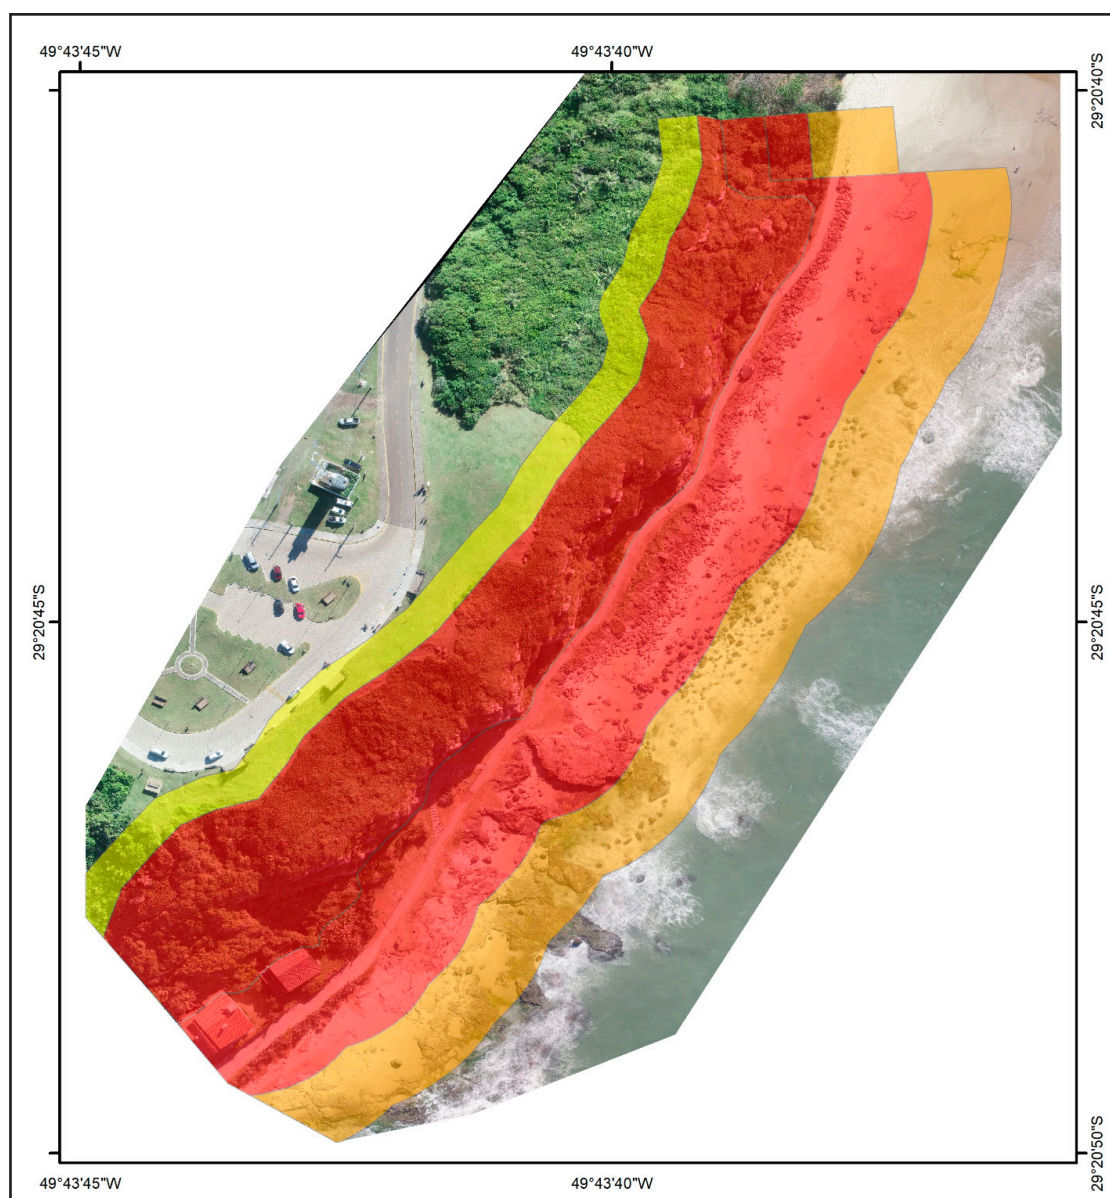
Figura 84 - Área crítica (vermelha = perigo muito alto – P4) e área de dispersão (laranja = perigo alto – P3) para deflagração e atingimento de blocos no Caminho da Santinha. Fonte: Elaborado pelos autores.
