**ACESSIBILIDADE E LAZER: uma proposta de adequação para o Parque
Estadual da Guarita Torres - RS**

Trabalho de Conclusão de Curso apresentado como
requisito para a obtenção do título de Tecnólogo em
Gestão de Turismo, no Curso de Tecnologia em
Gestão de Turismo, do Instituto Federal Catarinense
– Campus Avançado Sombrio.

Averiguar se o Parque Estadual José Lutzenberger, Parque da Guarita, em Torres no Rio Grande do Sul, possui acessibilidade para pessoas com deficiência ou mobilidade reduzida.

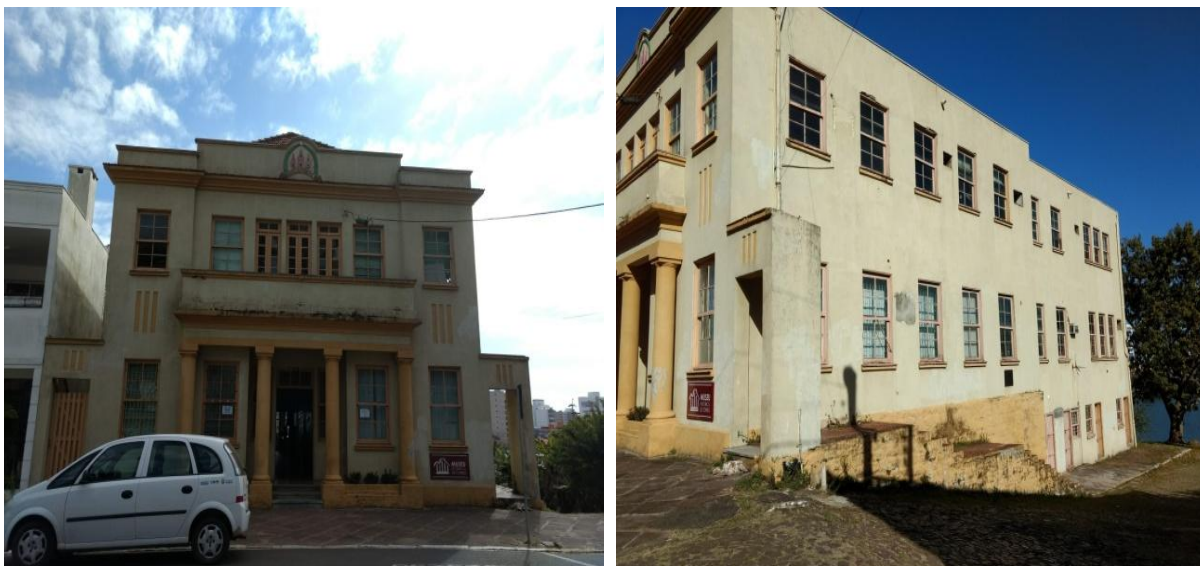
Figura 3 - Estrutura física externa da Secretaria de Turismo

Antropológico, Arqueológico e Oceanográfico de Torres. O prédio possui três andares divididos em subsolo, térreo e segundo andar (figura 3).

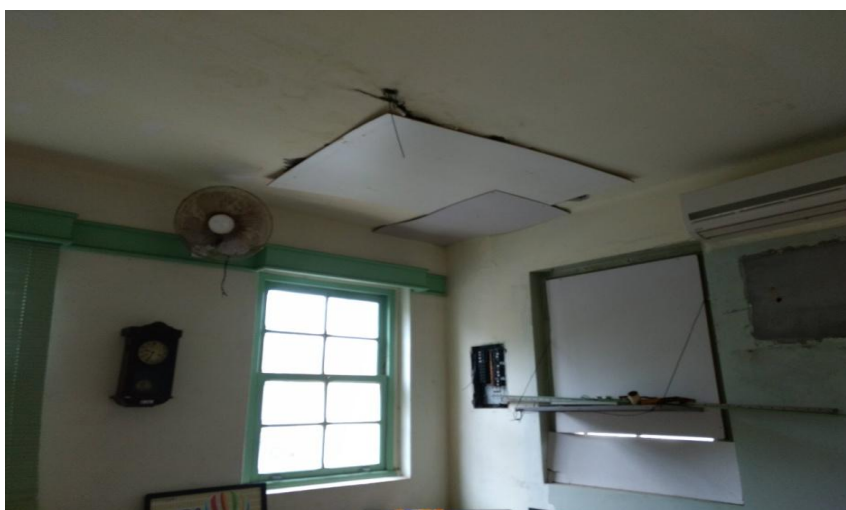
Figura 6 - Foto da área comprometida no 3º andar

Nos aspectos limitantes, salienta-se a estrutura física, pois o prédio que sedia a Secretaria necessita de restauração urgente. Sua situação atual apresenta insegurança estrutural, com possibilidades de desabamento (figura 6). Como no local também funciona um museu, que é visitado pelos munícipes e turistas, a estrutura comprometida coloca em risco os funcionários e visitantes.

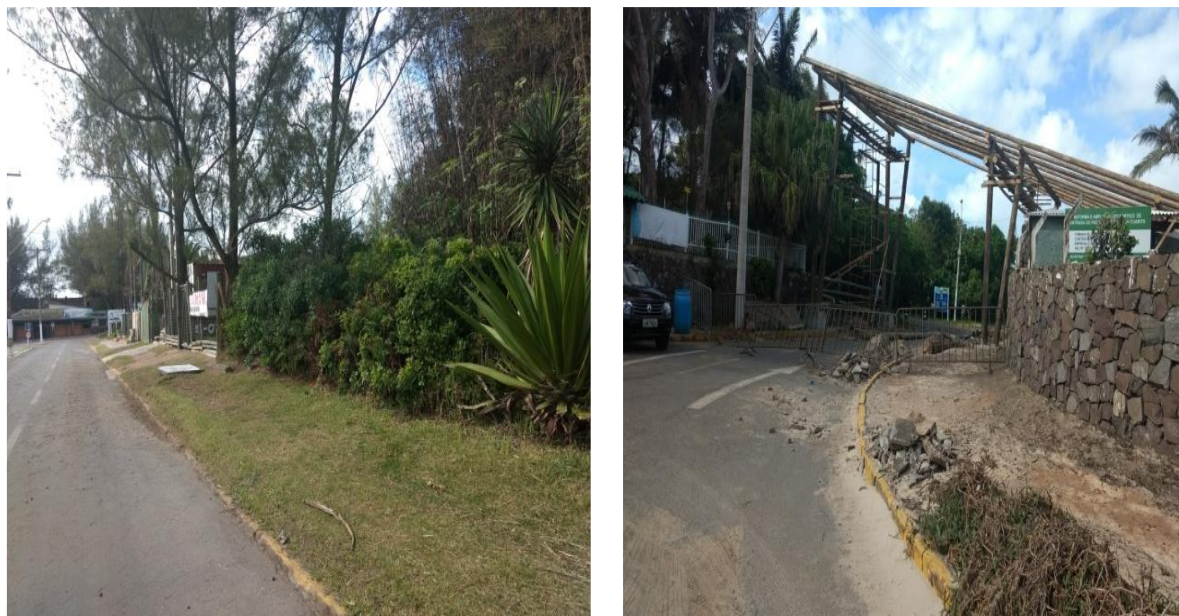
Figura 10 - Calçada lateral e entrada do Parque

As observações e avaliações do percurso foram iniciadas na calçada e entrada do Parque (A), que está localizada na Rua Caxias do Sul, no bairro Praia da Cal. Nesse local, foi constatada (figura 10) a inexistência de calçadas com pisos antiderrapantes, o piso tátil para os deficientes visuais e rampas de acesso para pessoas com deficiência motora ou mobilidade reduzida. Já no acesso, verificou-se que o prédio da portaria está passando por reformas.

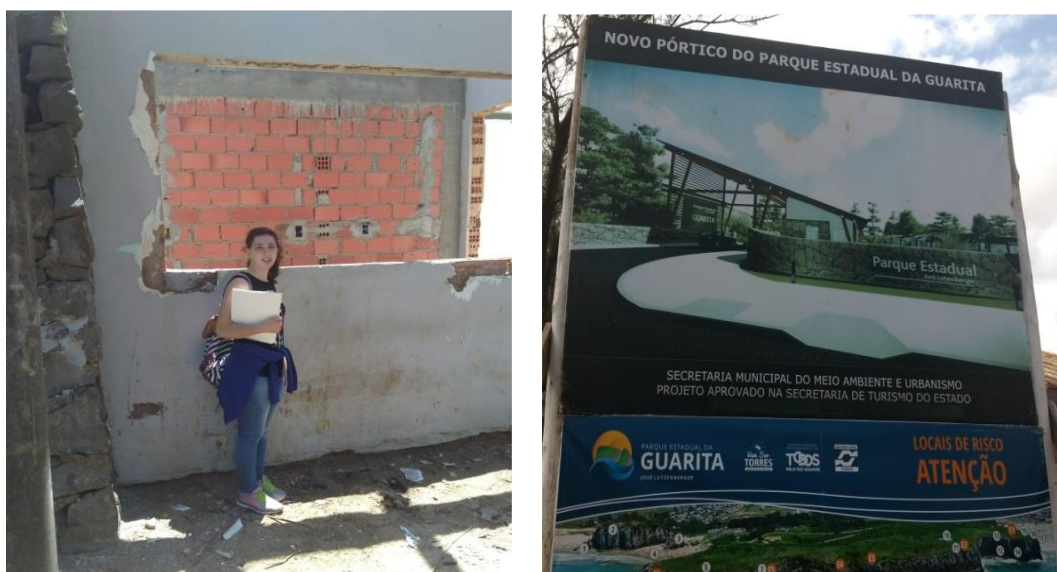
Figura 11 - Recepção e Projeto do pórtico novo do Parque

Embora em obras, pode-se constatar que o guichê de vendas dos bilhetes de acesso e fornecimento de informações encontra-se muito alto para o atendimento direto com o público, principalmente se forem pessoas de baixa estatura ou com cadeira de rodas. Na figura 11 é possível observar o tamanho desproporcional em comparação com a acadêmica, que mede 1,62 m. Conforme o projeto de reforma que está sendo executado no Parque, estão previstas calçadas acessíveis com piso tátil e rampas de acesso na entrada.

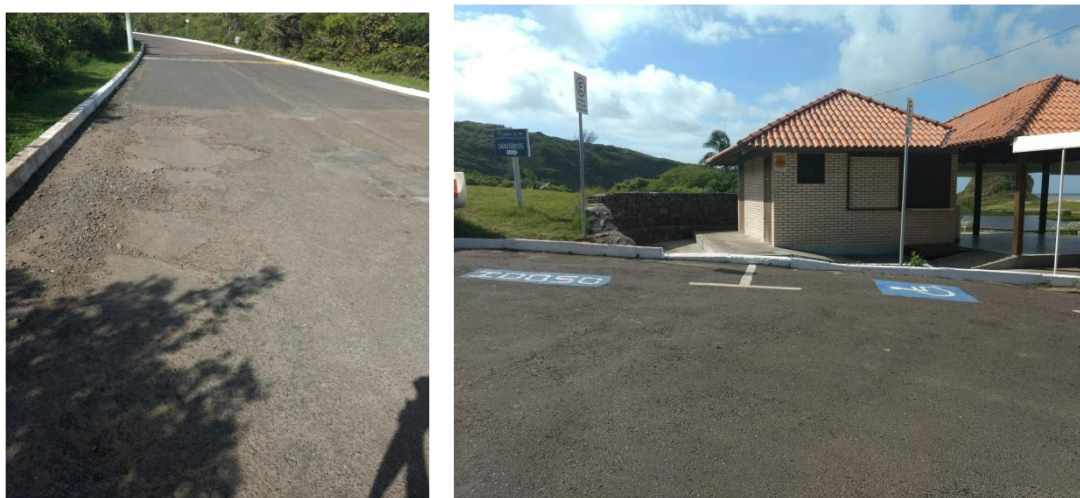
Figura 12 - Estrada de acesso para automóveis e estacionamento reservado

O segundo local observado, já no interior das dependências do Parque da Guarita, foi a estrada de acesso para automóveis e estacionamentos, correspondente a letra B na figura 9. Constatou-se buracos no pavimento asfáltico, e a ausência de calçadas para pedestres. Não se observou nenhum tipo de placa de informação sobre acessibilidade, da portaria até o início do estacionamento (figura 12). A placa de informação existente era sobre limpeza, proibições e dicas do que pode ser realizado, sendo que essas informações estão contidas na parte da frente do panfleto oferecido pelos recepcionistas na entrada do Parque (anexo B). O estacionamento possui apenas uma vaga reservada para pessoas com deficiência e outra para idosos, próximo à lanchonete (figura 12), com sinalização horizontal representada pelo Símbolo Internacional de Acesso (SIA) transcrito no chão e placas indicativas verticalmente.

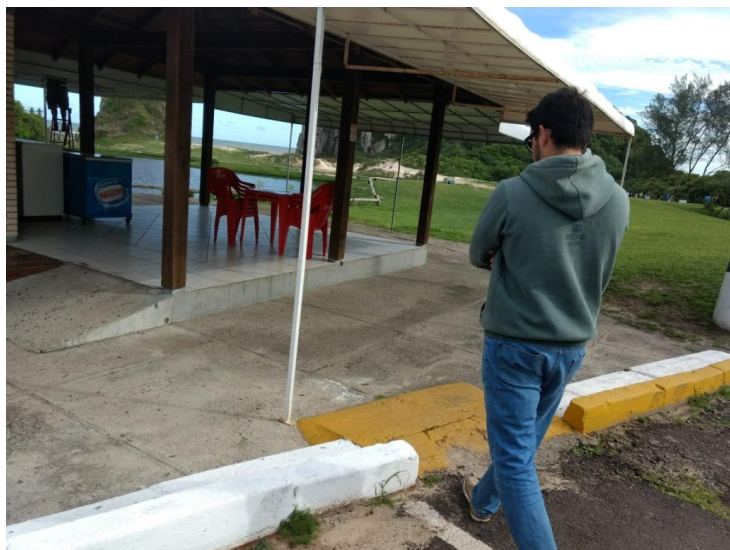
Figura 13 - Rampas de acesso da lanchonete

Em relação à observação realizada na lanchonete do Parque, (letra D na figura 9), foi constatado que a mesma possui rampas de acesso do estacionamento até os dois banheiros e na lateral da lanchonete, entretanto não possui espaço para circulação com segurança e autonomia para pessoas que necessitam de cadeira de rodas. As rampas precisam de manutenção e não possuem piso tátil conforme pode ser observado na Figura 13. Além disso, a lanchonete não dispõe de cardápio em Braille para pessoas com deficiência visual.

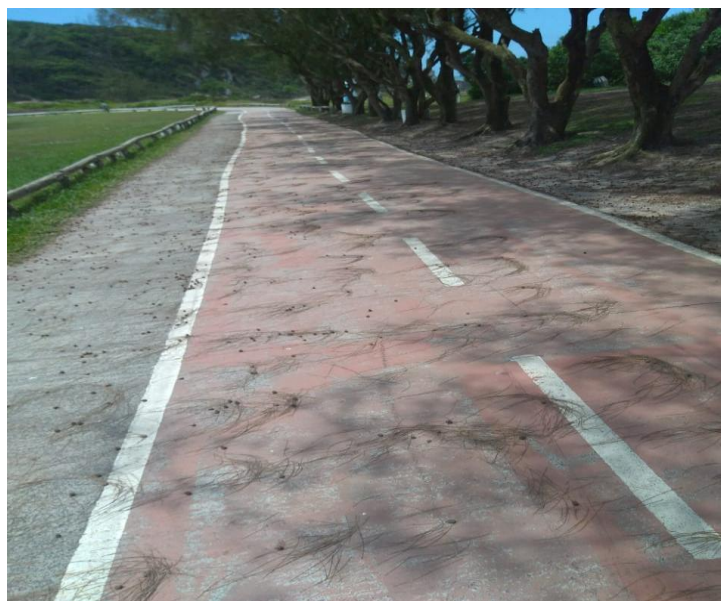
Figura 14 - Pista para bicicletas e caminhada

Na ciclovia e espaço para pedestres (letra C, figura 9), observou-se a falta de placas informativas e manutenção em alguns trechos da pista. O espaço para caminhada é adequado para cadeirantes e pessoas com mobilidade reduzida. Outro fator observado foi a falta de linha-guia ou piso tátil direcional para pessoas com deficiência visual, que andam sozinhas e com bengalas, para utilizar o espaço com autonomia e segurança.

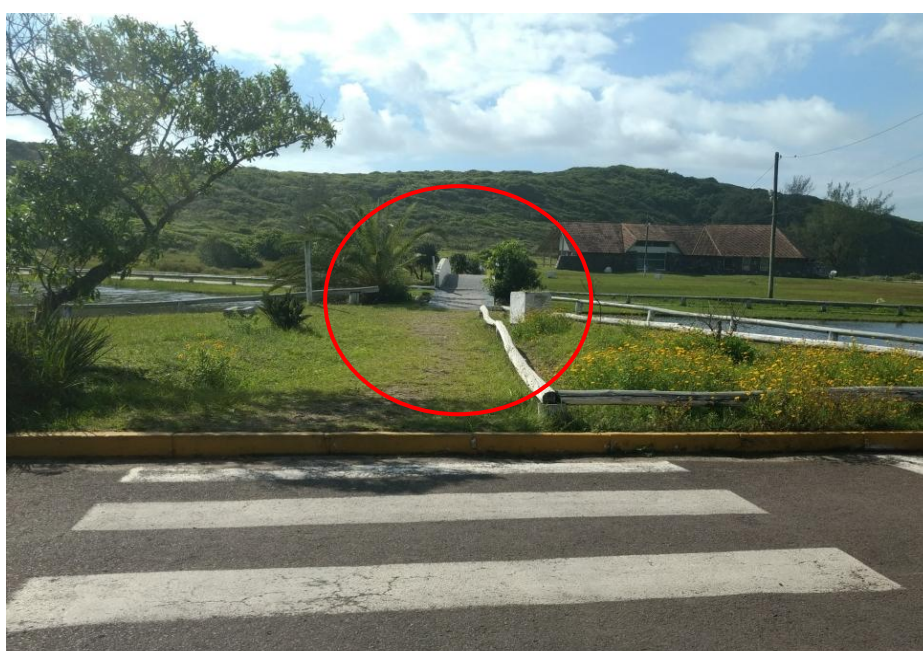
Figura 15 - Acesso da ponte da estrada até a pista de caminhada e bicicleta

No trajeto da pista de caminhada até a estrada, para ir ao banheiro, percebeu-se que existe uma ponte interligando o trecho. Tal trajeto não possui rampa de acesso e nem guia rebaixada (figura 15) para pessoas cadeirantes ou mobilidade reduzida, além de inclinação elevada que pode ocasionar dificuldades de locomoção e até incidentes no local, principalmente quando não acompanhados.

Ainda ligado à segurança e autonomia das pessoas no local, deveria haver rampas de acesso e piso tátil direcional na ponte, na pista de caminhada, no espaço de eventos e na lanchonete para que todos possam utilizar o espaço, além de placas direcionais.

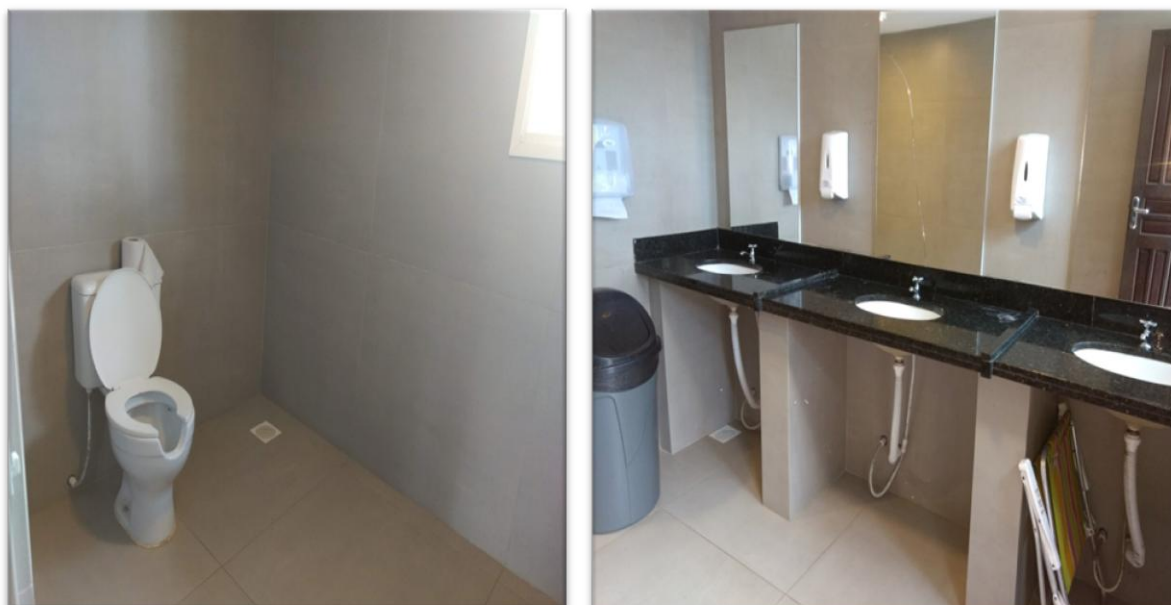
Figura 16 - Banheiro Feminino e lavatório

Em relação aos banheiros do Parque da Guarita (letra E, figura 9), observou-se que a entrada possui piso antiderrapante e antiaderente, porém o mesmo tem uma elevação que pode ocasionar um incidente com pessoas com deficiência física ou mobilidade reduzida. Além disso, observou-se a ausência de pisos táteis direcionais para pessoas com deficiência visual ou baixa visão.

Os banheiros foram reformados em 2017 para atender pessoas com deficiência, “o espaço destinado ao feminino como no masculino consta ambiente para cadeirantes” (PREFEITURA DE TORRES, 2017). Estes banheiros foram analisados e constatou-se porta com tamanho 0,90m de largura, adequado conforme a norma (ABNT 9050:2015 p.102) que diz que “as portas devem ter vão livre no mínimo de 0,80 m e conter uma área livre com no mínimo 0,60m de diâmetro [...]. Recomenda-se que as portas abram para fora, para facilitar o socorro à pessoa, se necessário”, No local foi identificado que as portas abrem para dentro. Também, verificou-se a inexistência de barras nos vasos sanitários, barras horizontais e maçaneta de acesso, além de lavatório inadequado para cadeirantes possuindo 1 m de altura (figura 16).

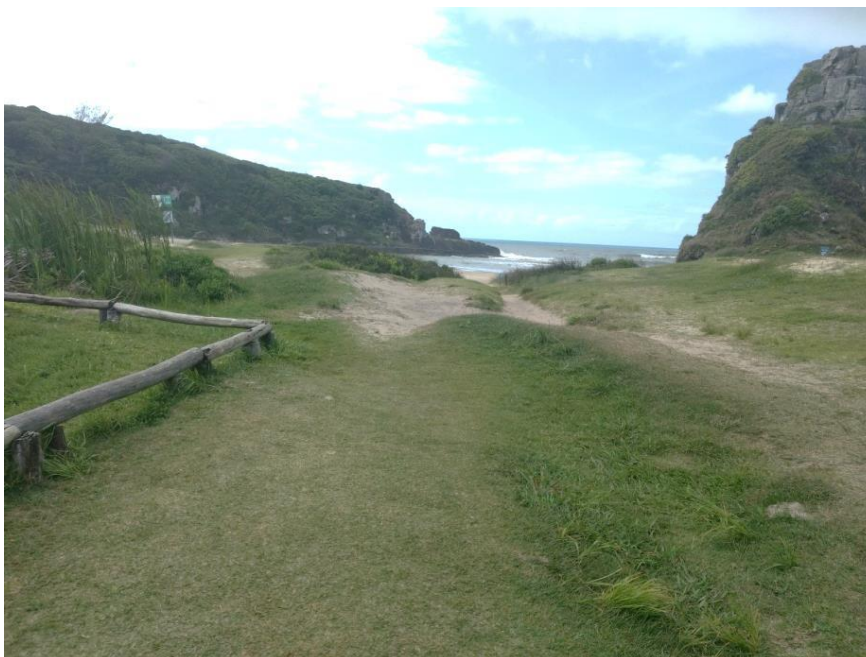
Figura 18 - Caminho até a praia

Já a entrevistada cadeirante, quando questionada se tem alguma dificuldade de locomoção na entrada, banheiro, lanchonete, acesso à praia ou trilhas respondeu: “é um lugar bonito, mas não tem acessibilidade no banheiro ou uma rampa de acesso até a praia”. A partir do depoimento verificou-se o caminho até a praia (letra G, figura 9) e realmente não há nenhuma rampa ou ponte de madeira para o acesso de pessoas com dificuldades de locomoção.

Outra sugestão de grande relevância seria a implantação de uma ponte de madeira até a praia, para que as pessoas que utilizam cadeira de rodas, carrinhos de bebê e bengalas, possam usufruir do espaço com autonomia. Sugere-se dois locais com possibilidade de implantação (figura 23). O caminho 1 é o maior, este localiza-se perto do banheiro e da lanchonete, já o caminho 2 poderia ser implantado da ciclovia até a praia. Assim, também propõe se adequar o salão utilizado para eventos, como também a implantação de um museu, principalmente para pessoas com deficiência visual para tocarem nos objetos.

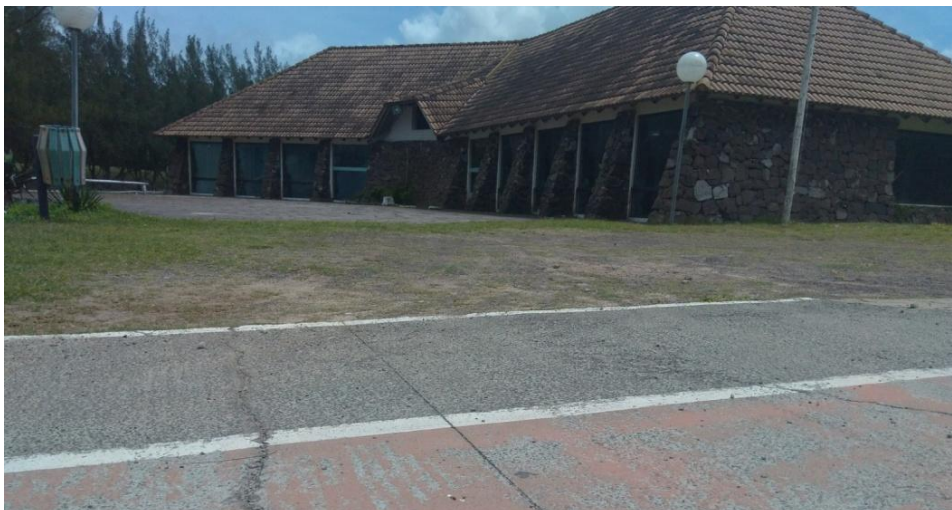
Figura 19 - Espaço de Evento

Em relação ao Espaço de Eventos, antigo local onde havia um restaurante (letra F, figura 9), atualmente encontra-se fechado. O ambiente é grande, e já foi utilizado para alguns eventos da Prefeitura como a feira do livro em 2017. Conforme observado, o espaço externo necessita de algumas adaptações para atender

pessoas com deficiência ou mobilidade reduzida como piso tátil até entrada, ajuste da entrada até a ciclovia para cadeirantes e pessoas com carrinho de bebê.

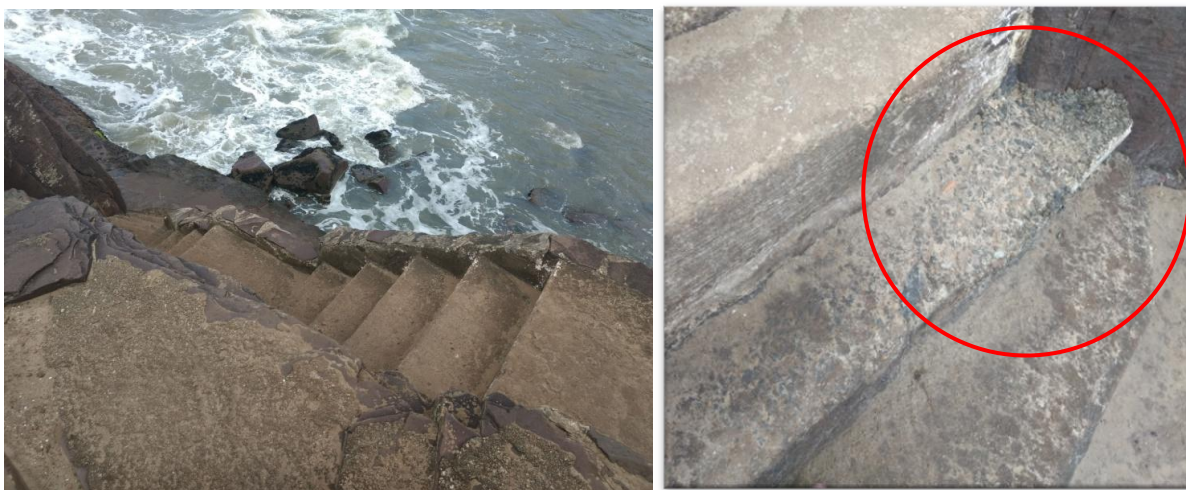
Figura 20 - Escadas (trilha)

O último espaço avaliado foi a trilha da encosta e escadas (letra H, figura 9). Ao subir as escadas percebeu-se falta de corrimão em partes perigosas (figura 20) e de manutenção em alguns degraus, danificados por intempéries (figura 20), fato que dificulta o acesso para pessoas com mobilidade reduzida. Pessoas com deficiência visual devem andar acompanhadas, pois há riscos durante a subida na escada e na trilha, já para pessoas com cadeira de rodas é inviável, pois não existem rampas de acesso pela praia.

A última sugestão seria a manutenção da trilha, principalmente nas escadas com implantação de corrimãos nos locais inexistentes, além de placas direcionais e explicativas do atrativo. Uma alternativa para a pessoa com deficiência motora conhecer a trilha da encosta seria a adaptação de um carro que levasse até o início da trilha pela rampa existente com data e horário determinado, porém devem-se fazer estudos sobre o impacto que ocasionaria ao meio ambiente e se não infringiria nenhuma lei que rege o Parque.
