MAPEAMENTOS GEOLÓGICO-GEOTÉCNICOS VOLTADOS PARA A PREVENÇÃO DE DESASTRES

AVALIAÇÕES GEOTÉCNICAS EM ATRATIVOS GEOTURÍSTICOS

Torres, RS

2024

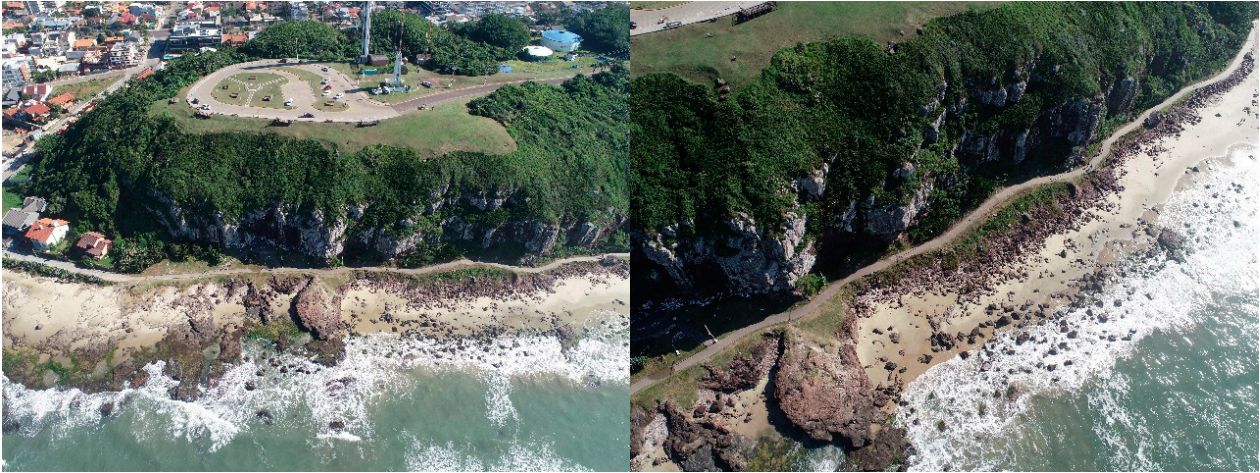
Figura 9 - Escarpa do Morro do Farol e Caminho da Santinha. Fonte: Elaborado pelos autores.

O Caminho da Santinha foi construído em uma zona onde blocos caem após se desprenderem das falésias, formando o depósito de tálus, o que configura risco geológico aos visitantes (Figura 10).

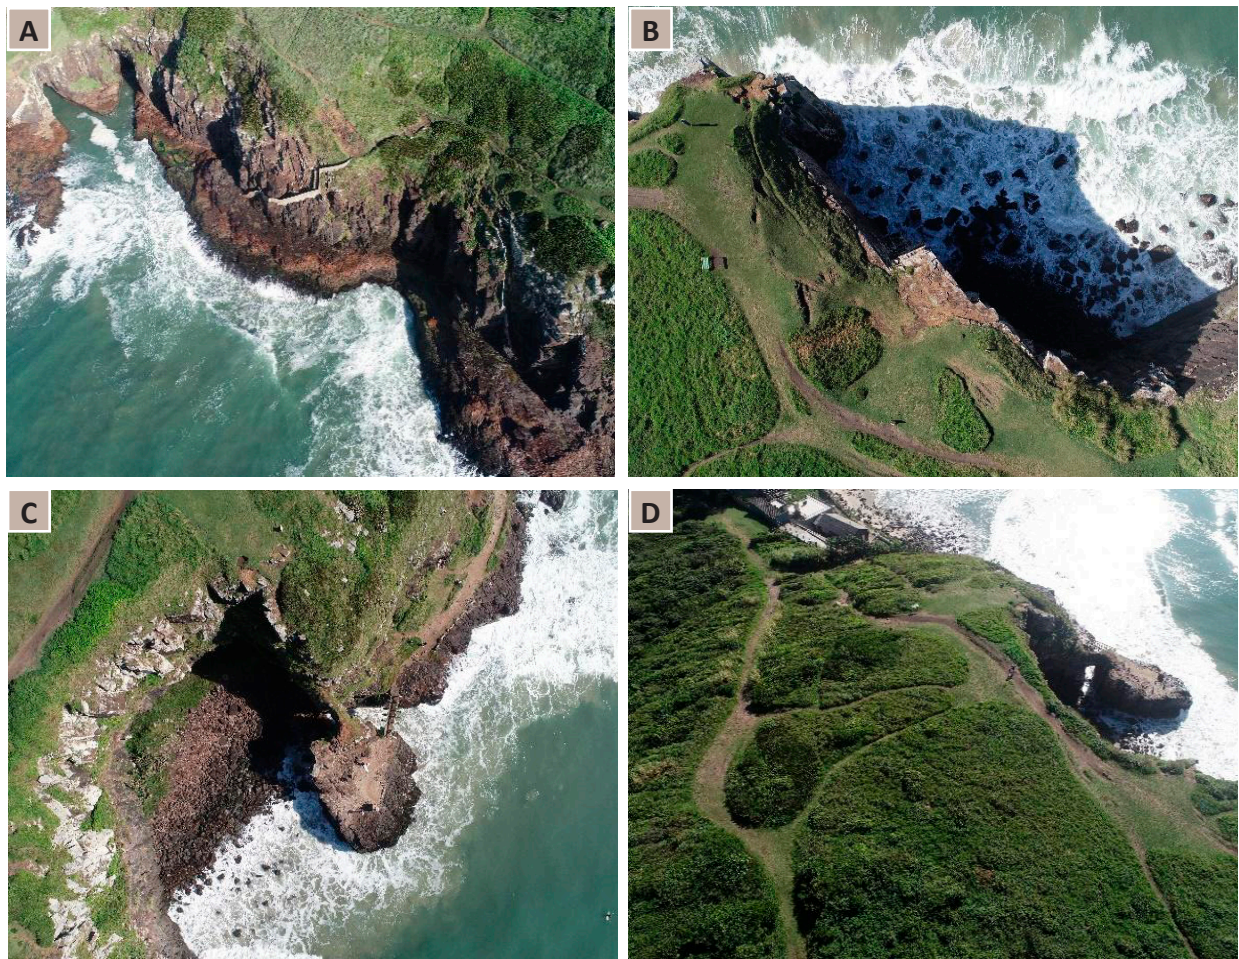
Figura 11 - Furna do Diamante, Furninha e Furna Grande (A); Tocão e Furna de Fora (B); Furna Seca (C); Portão (D).
Fonte: Elaborado pelos autores.

Semelhante ao Caminho da Santinha, em alguns pontos da Torre Sul (Figura 11B) há o risco de atingimento de blocos junto às falésias onde se depositam, formando alguns depósitos de tálus.

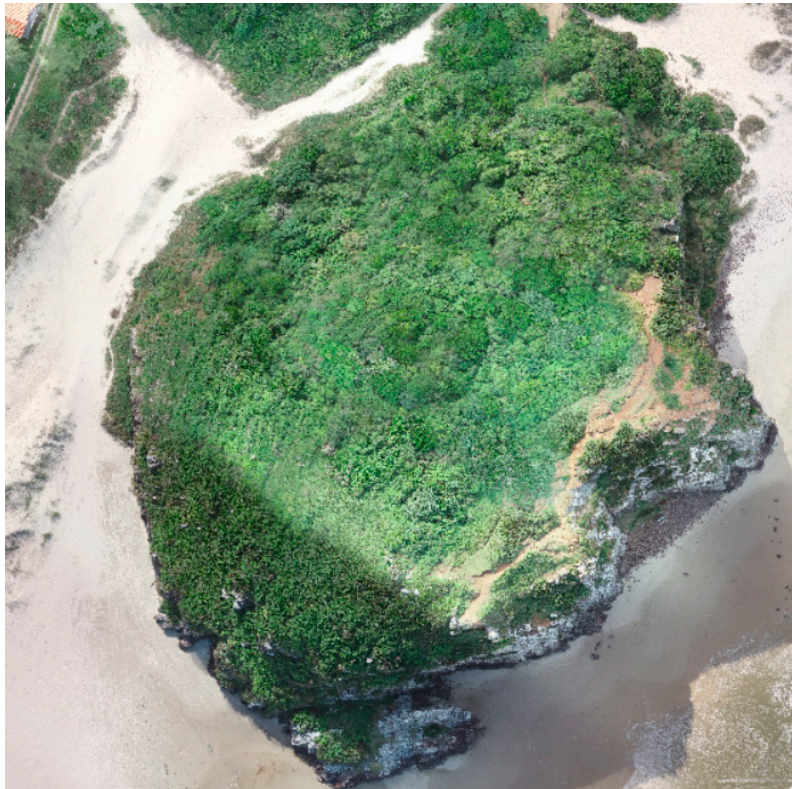
Localizada dentro dos limites do Parque da Guarita, trata-se de um *inselberg* com formato relativamente oval, onde o eixo maior, com direção SW-NE, se estende por cerca de 180 metros de comprimento, e o eixo menor, com direção SE-NW, se estende por cerca de 130 metros de comprimento (Figura 24). O topo é moderadamente aplainado e está a uma altura de aproximadamente 40 metros do nível do mar.

Figura 24 - Imagem do topo da Torre Sul exibindo seu formato. Fonte: Elaborado pelos autores.

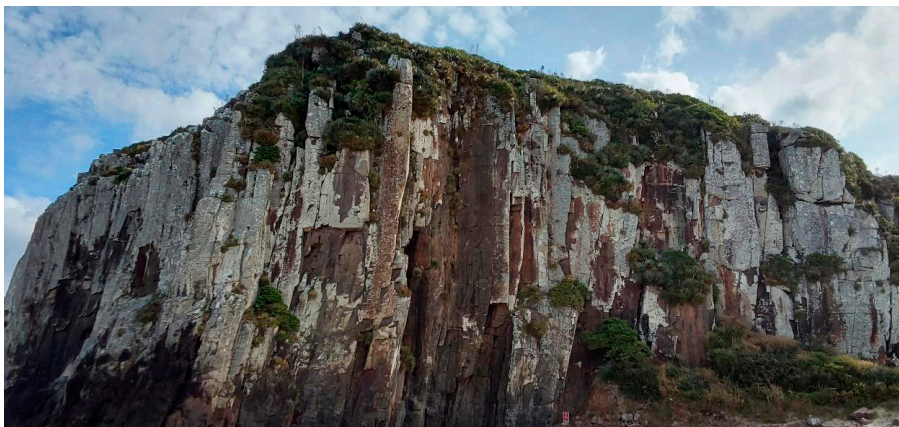
As faces laterais possuem declividades variadas, sendo as faces leste e sul, as mais íngremes, variando de 70° a 90° de inclinação, com algumas partes apresentando, inclusive, inclinações negativas, formando pequenos tetos. Essas faces são formadas por paredões de rocha basáltica, com evidente disjunção colunar poliedral, onde as famílias de fraturas verticalizadas são as principais condicionantes da segmentação do maciço, individualizando, preferencialmente, colunas rochosas (Figuras 25). Na face leste, ocorrem dois depósitos de tálus com cerca de 20 metros de largura cada, formados por blocos caídos do paredão acima. Esses depósitos evidenciam processos instalados de queda livre de blocos rochosos na Torre Sul (Figuras 26).

Figura 25 - Imagem da face leste da Torre Sul exibindo colunas rochosas formadas pelo fraturamento verticalizado. Fonte: Elaborado pelos autores.

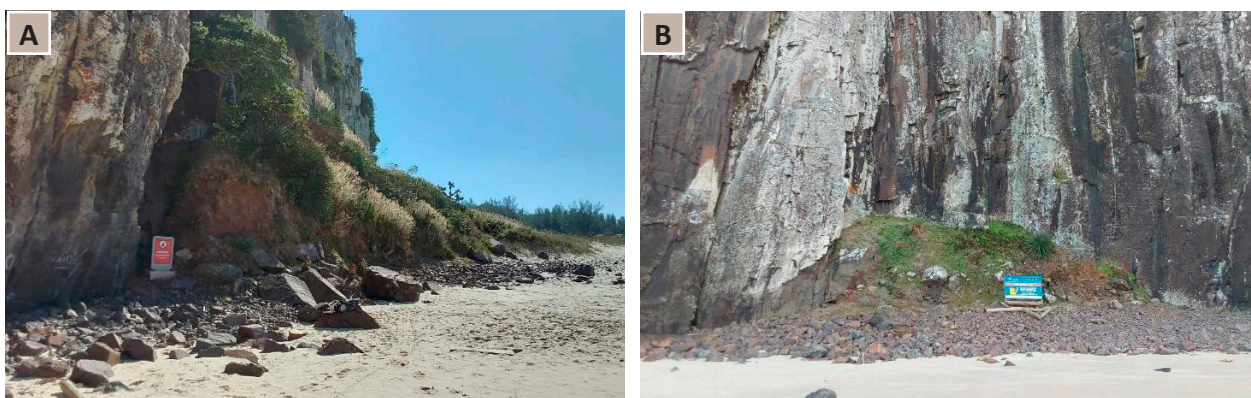
Figura 26 - Imagem da face leste da Torre Sul exibindo depósito de acúmulo de blocos rochosos (A); Imagem da face leste da Torre Sul exibindo depósito de acúmulo de blocos rochosos (B). Fonte: Elaborado pelos autores.

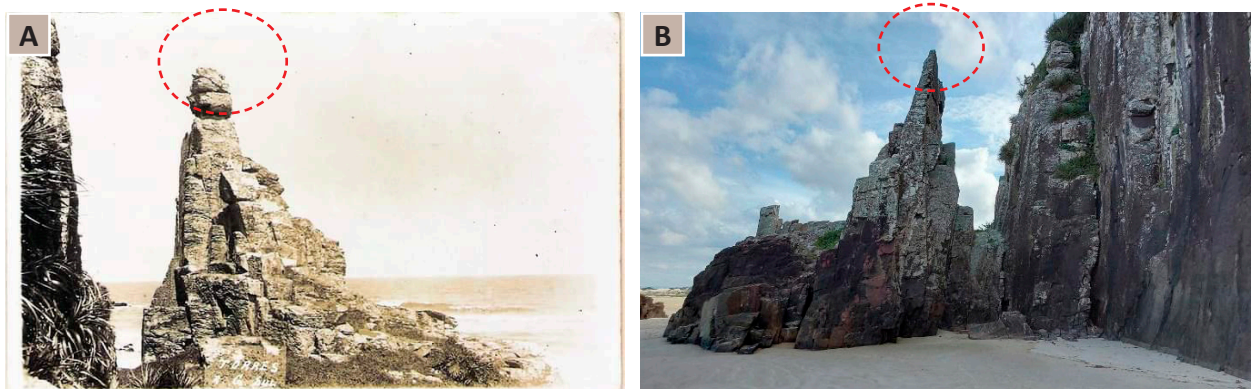
Ainda na face sul, existe um acidente geográfico conhecido como Filhote da Torre Sul, que na realidade é uma extensão do maciço, mas parcialmente separado. Trata-se de um contraforte rochoso formado por rocha basáltica, com disjunção colunar poliedral, intensamente fraturado. As colunas rochosas estão suavemente inclinadas na direção do maciço (Figura 27). O Filhote da Torre Sul também era conhecido como “Cabeça do Índio”, pois se assemelhava à face de um indígena de frente para o oceano. Segundo relatos, essa “cabeça” desabou na praia em decorrência de fortes tempestades, sendo mais uma evidência dos processos ativos no local.

Figura 27 - Imagem antiga mostrando a cabeça do índio ainda no topo do Filhote (A); Imagem recente do Filhote já sem a Cabeça do Índio (B). Essa sucessão de imagens ilustra bem os efeitos da passagem do tempo sob a ação da gravidade e da erosão, bem como comprova a existência dos processos geotécnicos. Fontes: (A) – Autor desconhecido, reprodução da internet; (B) – Elaborado pelos autores.

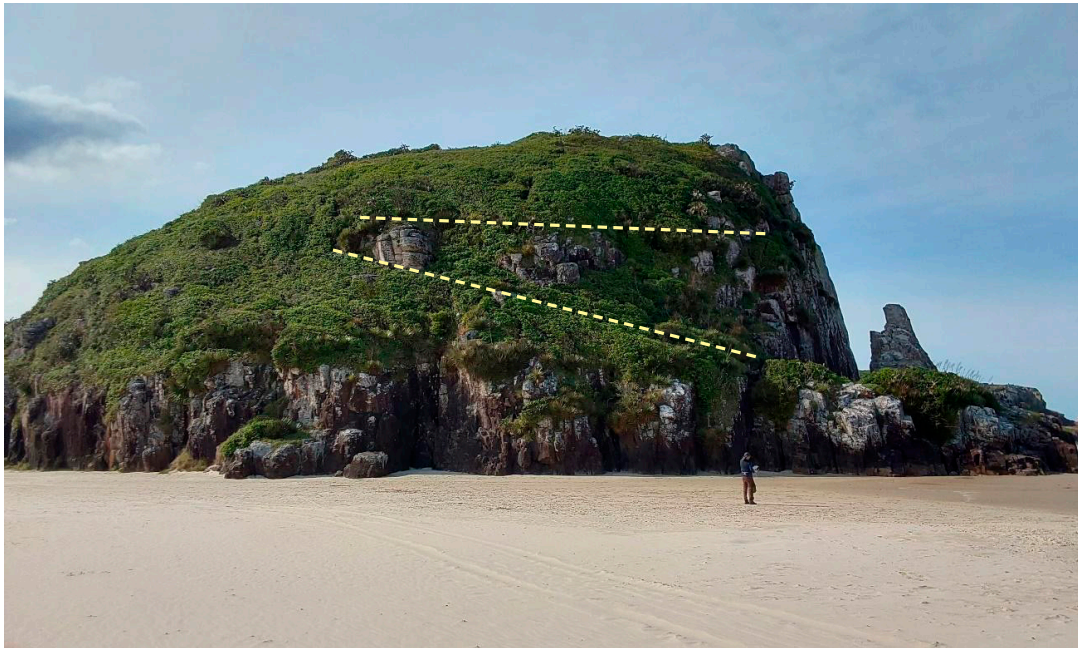
A face oeste da Torre Sul possui declividades variadas. De sua base até aproximadamente 12 metros de altura, é formada por paredões de rocha basáltica, com disjunção colunar poliedral e inclinações maiores que 80° . Acima, a superfície se encontra com inclinações variando entre 30° e 60° , coberta por vegetação rasteira sobre depósitos de material coluvionar com tálus associado, até uma altura que varia de 15 a 28 metros, dependendo da parte. Nessa faixa da face leste, ocorrem novos paredões rochosos verticalizados, porém sem total continuidade lateral. Acima dos 28 metros de altura, a face oeste volta a apresentar declividades moderadas (30° a 60°) e a cobertura vegetal, até atingir o topo (Figura 28).

Figura 28 - Imagem da face oeste da Torre Sul, exibindo suas variações de amplitude e declividade.
Fonte: Elaborado pelos autores.

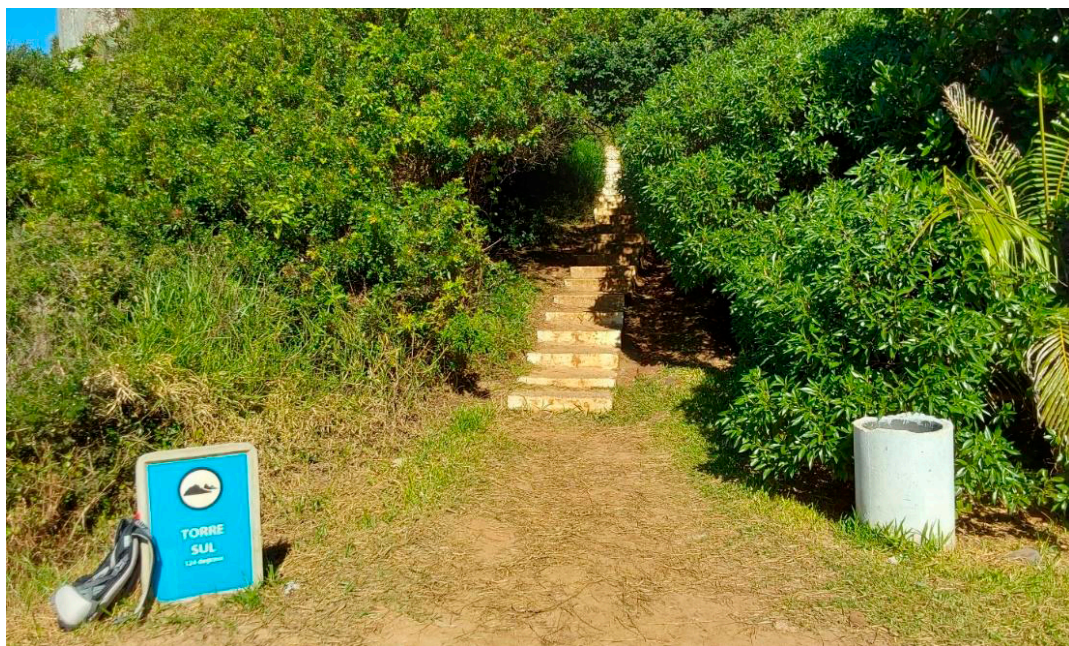
A face norte apresenta as menores declividades, variando entre 15° e 50° , até atingir o topo. Não ocorrem paredões rochosos verticalizados. É formada por uma rampa de material coluvionar com tálus associado e densa vegetação arbórea de pequeno porte. É nessa face que foi aberta a trilha usada para se alcançar o topo da torre (Figura 29). Ao longo das encostas da Torre Sul, foram identificados vários blocos e colunas rochosas instáveis e suscetíveis a processos de movimentos gravitacionais de massa.

Figura 29 - Imagem da face norte da Torre Sul, exibindo parcialmente a base da encosta, onde identifica-se o início da trilha que leva ao cume. Fonte: Elaborado pelos autores.

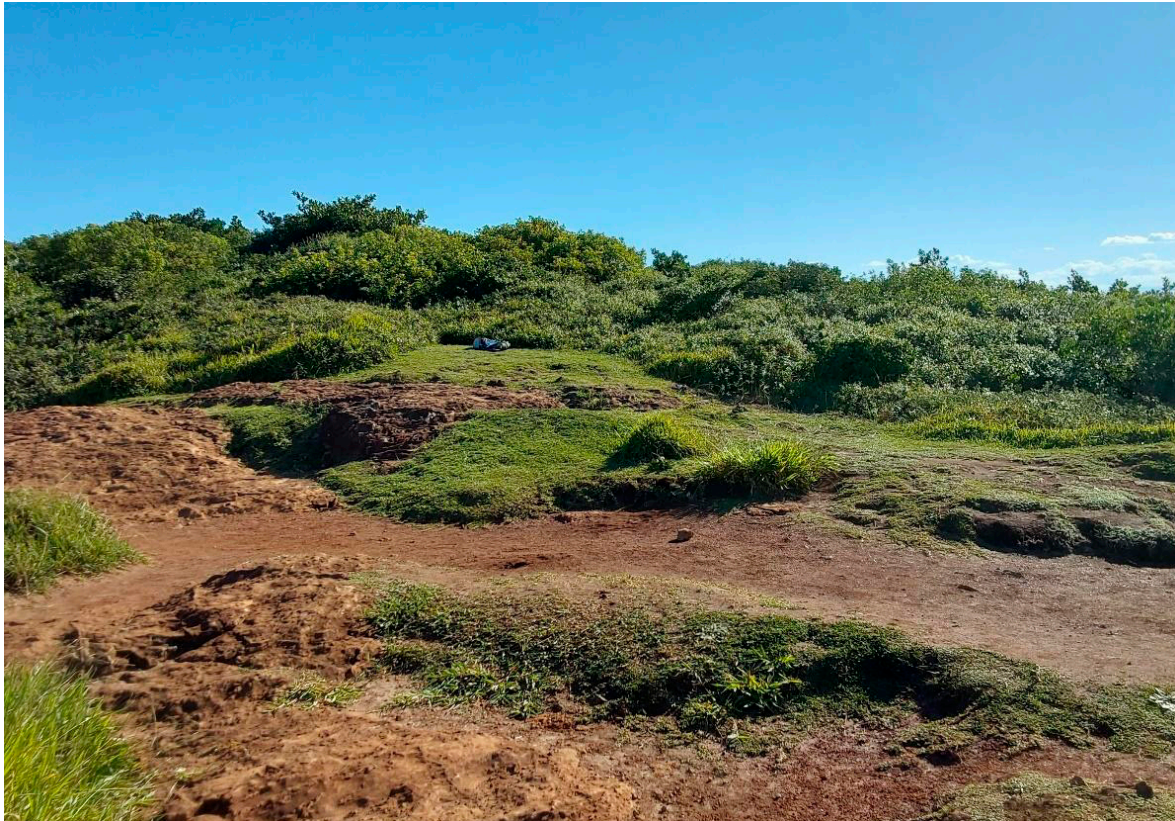
O topo da Torre Sul é moderadamente aplainado, parcialmente coberto por um solo residual raso sob uma cobertura vegetal arbustiva, e parcialmente aflorando rocha basáltica moderadamente alterada (Figura 30), onde foi possível constatar a presença de diques clástico de injeção. Não foram identificados, no topo, indícios geodinâmicos de instabilidade geotécnica, tais como trincas e degraus de abatimento. Além disso, foram identificados poucos blocos rochosos e de pequenas proporções nas bordas da Torre Sul.

Figura 30 - Imagem do topo da Torre Sul, exibindo sua superfície aplainada e o detalhe da localização do dique clástico identificado (detalhe no canto superior). Fonte: Elaborado pelos autores.

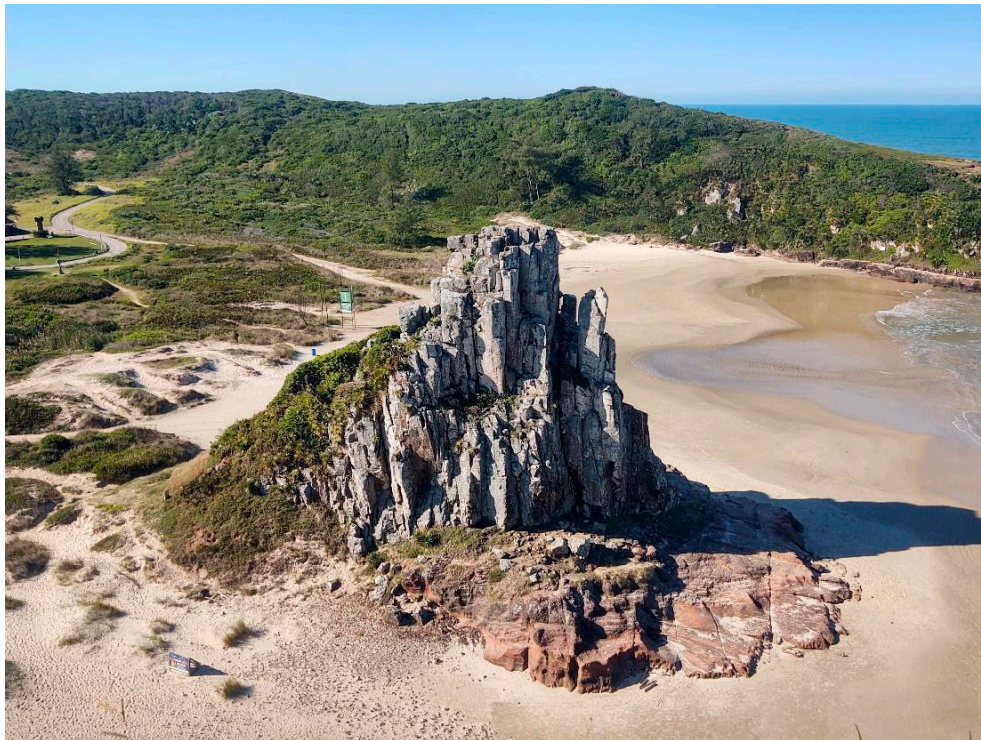
Sobre a base, encontra-se uma torre formada por rochas basálticas com evidente disjunção colunar poliedral. Tais colunas rochosas podem chegar a um comprimento de até 3 metros e muitas acham-se

Figura 32 - Imagem lateral da Torre da Guarita, onde se pode diferenciar a base de arenito da Fm. Botucatu (avermelhado) e a torre de colunas de rocha basáltica da Fm. Serra Geral (cinza). Fonte: Elaborado pelos autores.

instáveis por estarem majoritariamente segmentadas do maciço, apoiadas apenas na própria base. Apresenta faces rochosas subverticais, com inclinações variando de 70° a 90° (Figura 33), com exceção apenas da face NNW, a qual apresenta inclinações moderadas (aproximadamente 45°) e possui cobertura formada por depósitos coluvionares com tálus associado e vegetação rasteira (Figura 34).

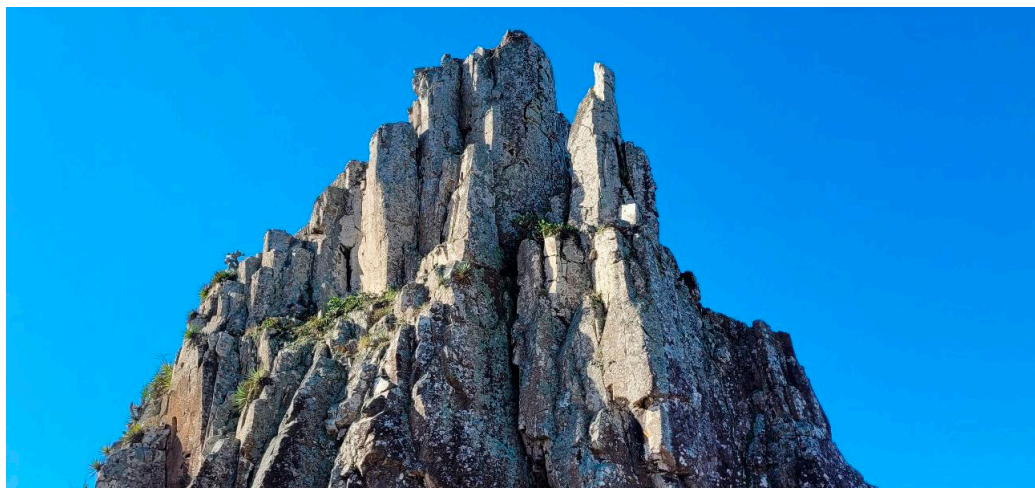
Figura 33 - Imagem lateral da Torre da Guarita, exibindo colunas instáveis suscetíveis a tombamento. Fonte: Elaborado pelos autores.

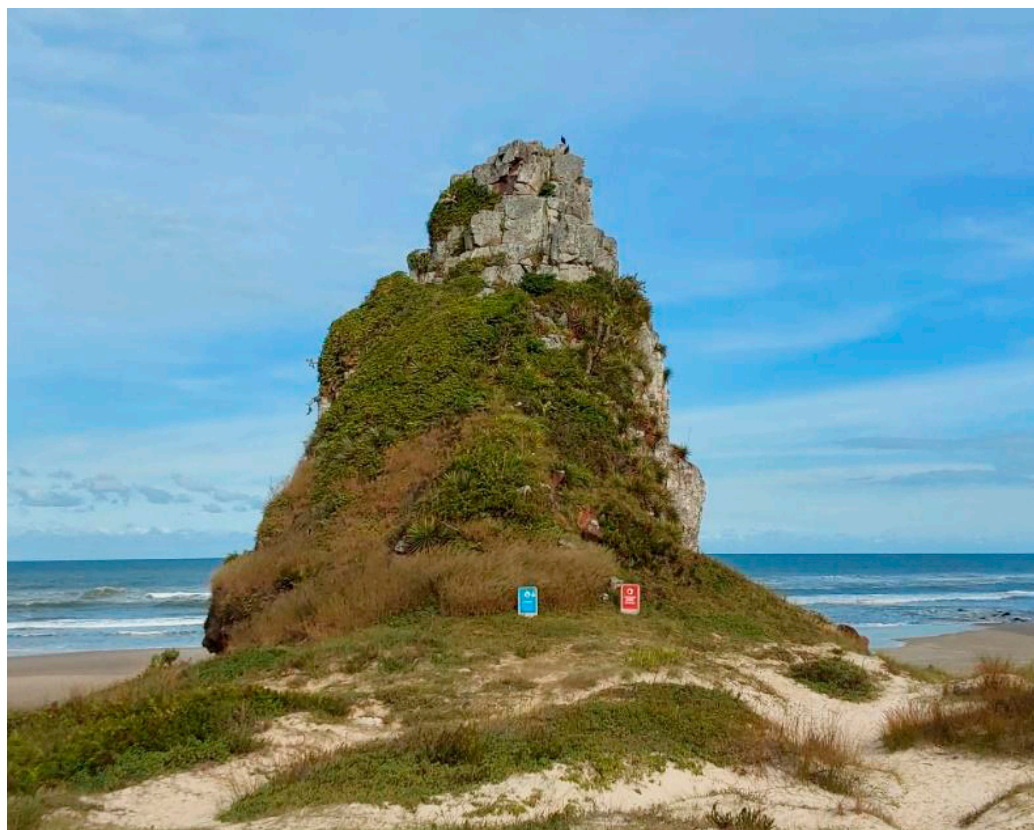
Figura 34 - Imagem lateral da face nordeste da Torre da Guarita, exibindo a face menos declivosa, com cobertura coluvionar. Fonte: Elaborado pelos autores.

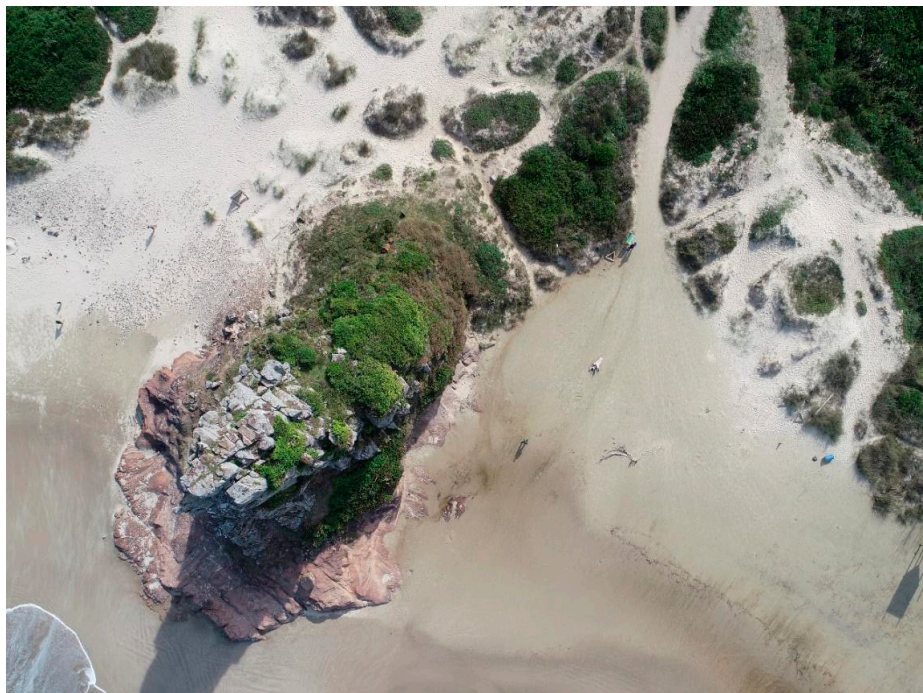
É possível, também, identificar depósitos de tálus (blocos) ao redor da base (Figura 35A) e um matacão caído sobre o arenito, o que comprova a ocorrência de quedas. Seu topo é estreito e moderadamente aplainado e está a uma altura de aproximadamente 26 metros do nível do mar (Figura 36).

Figura 36 - Imagem vista de cima da Torre da Guarita, onde é observado seu formato alongado na direção NE-SW e seu topo aplainado com evidentes fraturas concorrentes. Fonte: Elaborado pelos autores.

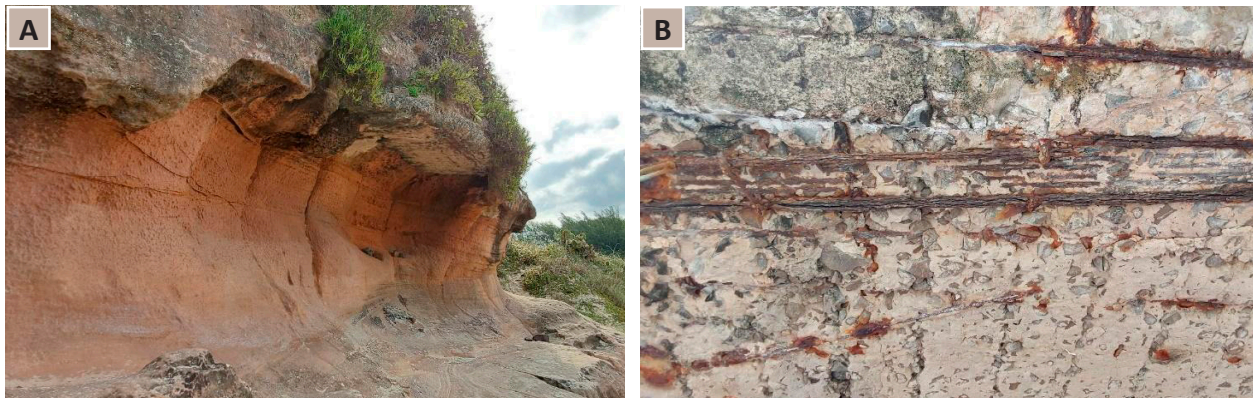
A base da Torre da Guarita, por ser formada pelo arenito, que possui menor resistência física à erosão marinha, desenvolveu, no lado leste, um recuo erosivo, formando teto estreito e com pouca sustentação (Figura 37A). Ainda, nesse local, existe o resquício de uma laje de concreto armado, o qual já fez parte da estrutura de um ponto de venda de comes e bebes. O concreto armado se encontra deteriorado exibindo claros sinais de corrosão da armadura por carbonatação e oxidação. É justamente nesse local do parque, que frequentadores foram observados sentados se abrigando do sol (Figura 37B).

Figura 37 - Imagem exibindo matacão rochoso na base da Torre da Guarita, após ter caído do topo. Fonte: Elaborado pelos autores.

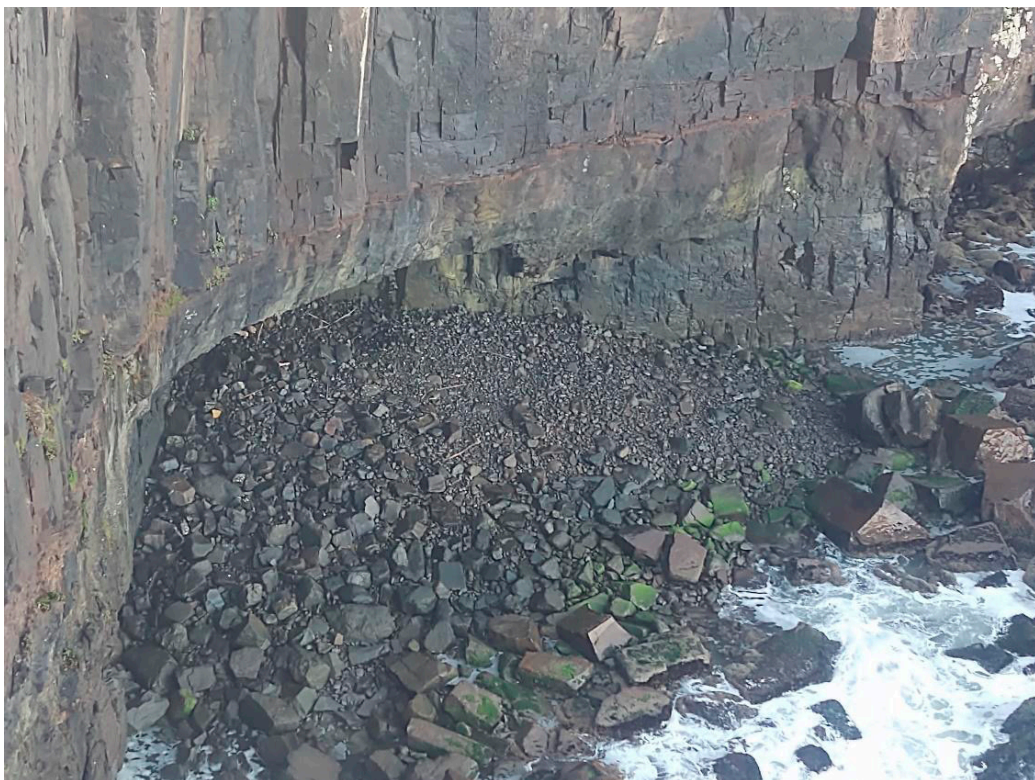
A face leste, por sua vez, é formada por falésias rochosas de basalto, com até 30 metros de altura e inclinações que podem chegar a 90° (Figura 44). Na base da falésia, ocorrem furnas, as quais dão nome à torre, que são feições erosivas formadas por desabamento e criam cavidades de diferentes tamanhos (Figura 45). Essas “furnas” são o resultado da erosão diferencial nas diferentes litofácies do basalto (Figura 46), por possuírem erosibilidades devido à ação das ondas do mar.

Figura 45 - Imagem exibindo uma furna em desenvolvimento, na base do paredão. Fonte: Elaborado pelos autores.

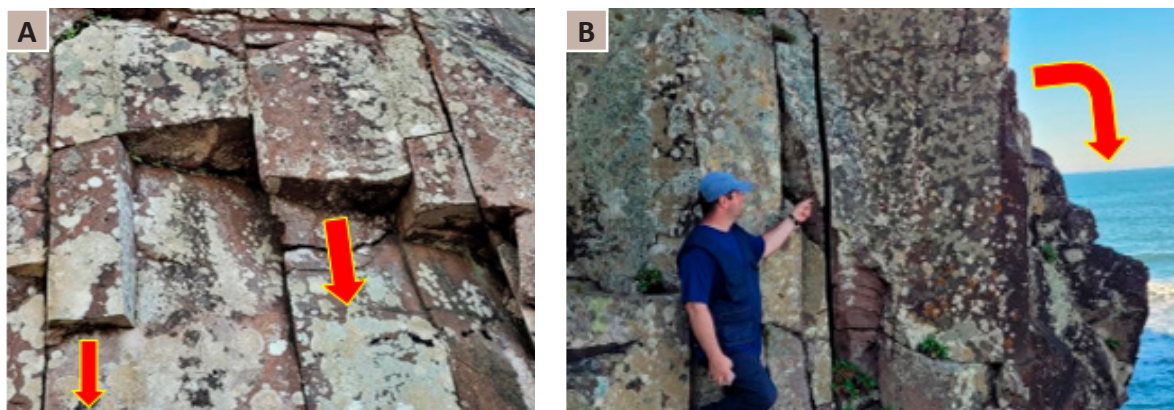
partes, resultando em inúmeros blocos e colunas de rocha soltos e instáveis (Figura 50). Apesar disso, não foram identificados expressivos indícios geodinâmicos em grande número e magnitude que indiquem processos com um elevado grau de desenvolvimento.

Figura 50 - Imagem exibindo o maciço rochoso fraturado, resultando em blocos rochosos descalçados sujeitos à queda (A); Imagem exibindo as extensas fraturas verticais, típicas do local, as quais resultam na individualização de colunas rochosas suscetíveis a tombamento (B). Fonte: Elaborado pelos autores.

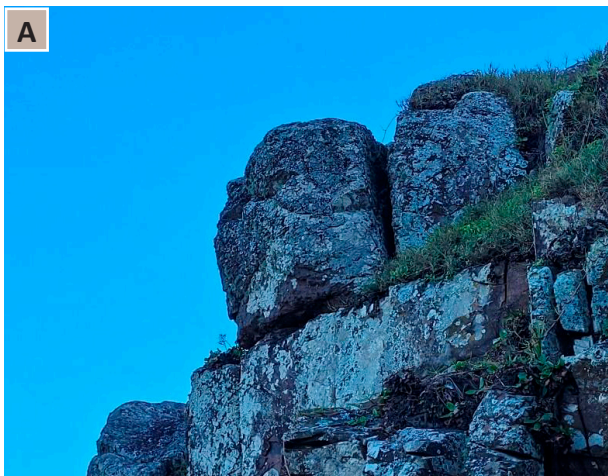
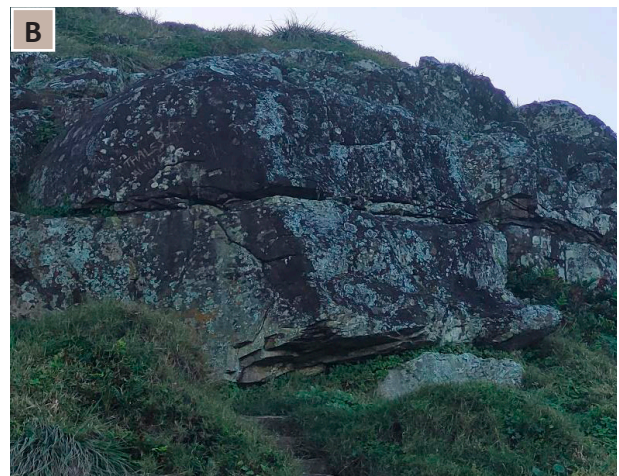
Toda a área é constituída por rochas basálticas, exibindo as três litofácies: disjunção tabular, basalto com disjunção colunar e basalto vesicular/amigdaloidal, encontram-se muito fraturadas em algumas partes, resultando em inúmeros blocos e colunas de rocha soltas e instáveis (Figura 59). Apesar disso, não foram identificados expressivos indícios geodinâmicos em grande número e magnitude que indiquem processos com um elevado grau de desenvolvimento.

Figura 59 - Imagem exibindo blocos e matacões rochosos suscetíveis a rolamento (A) e deslocamento (B).
Fonte: Elaborado pelos autores.

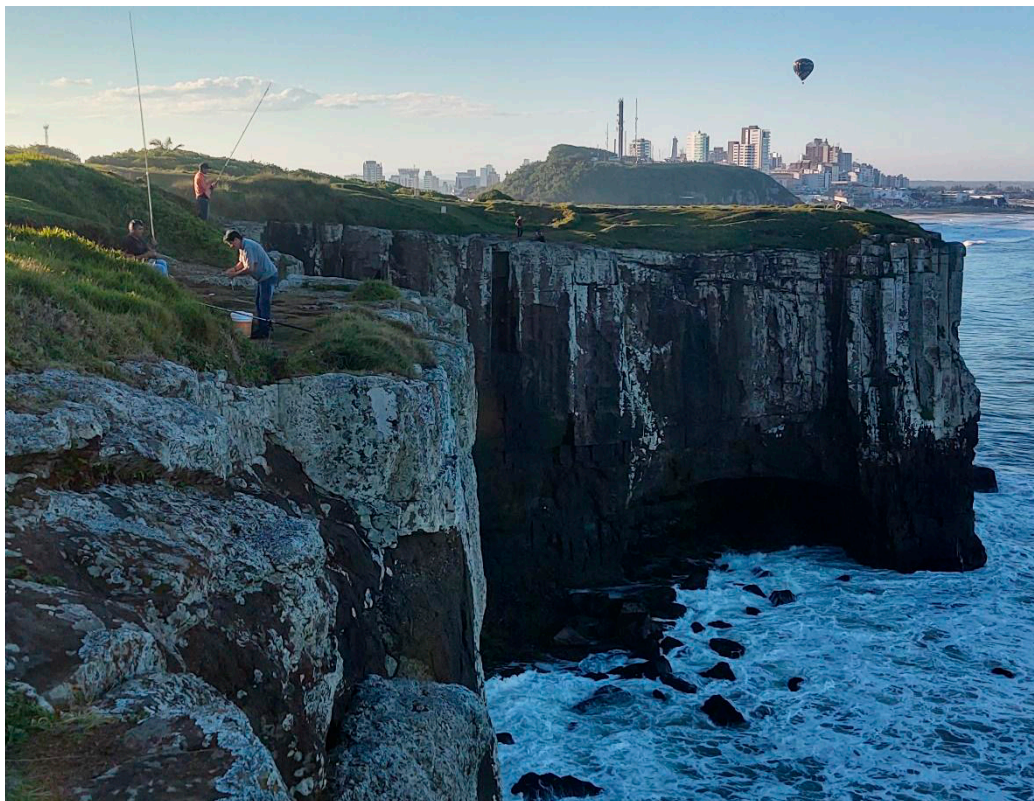
Seguindo o costão no sentido norte, localiza-se uma reentrância na falésia denominada Alto do Tocão, muito utilizada como ponto de pescaria (Figura 63). Possui aproximadamente 20 metros de altura em média, desde a borda do topo da Torre do Meio até o nível do mar, com inclinações variando entre 70° e 90° , até um estreito depósito de blocos rochosos acumulado no seu interior.

Figura 63 - Imagem exibindo a área do Alto do Tocão e o Paredão. Fonte: Elaborado pelos autores.

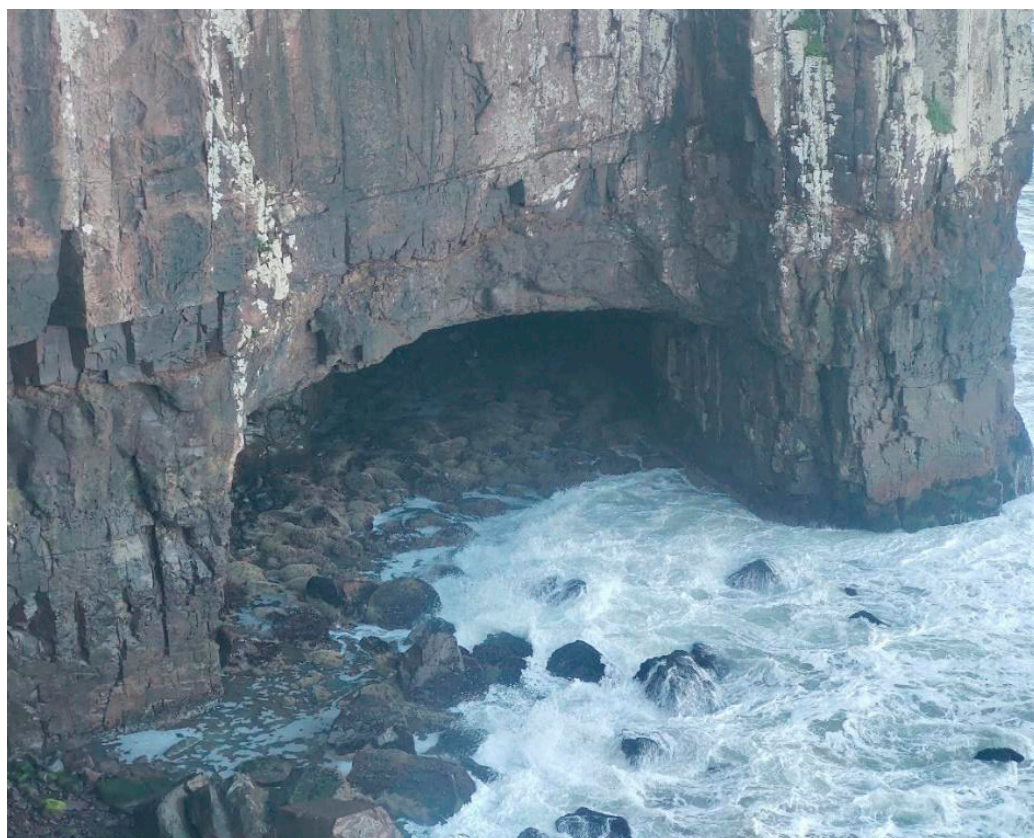
Ao lado desse local, na base da falésia, pontualmente conhecida como Paredão, existe uma cavidade na rocha, com aproximadamente 12 metros de largura, 2 metros de altura e 5 metros de profundidade, conhecida como Tocão (Figura 64). Tal feição é o resultado da ação da erosão marinha, atuando de maneira diferencial, em decorrência da variação de competência das camadas rochosas que compõem o Paredão.

Figura 64 - Imagem de detalhe da furna conhecida como Tocão. Fonte: Elaborado pelos autores.

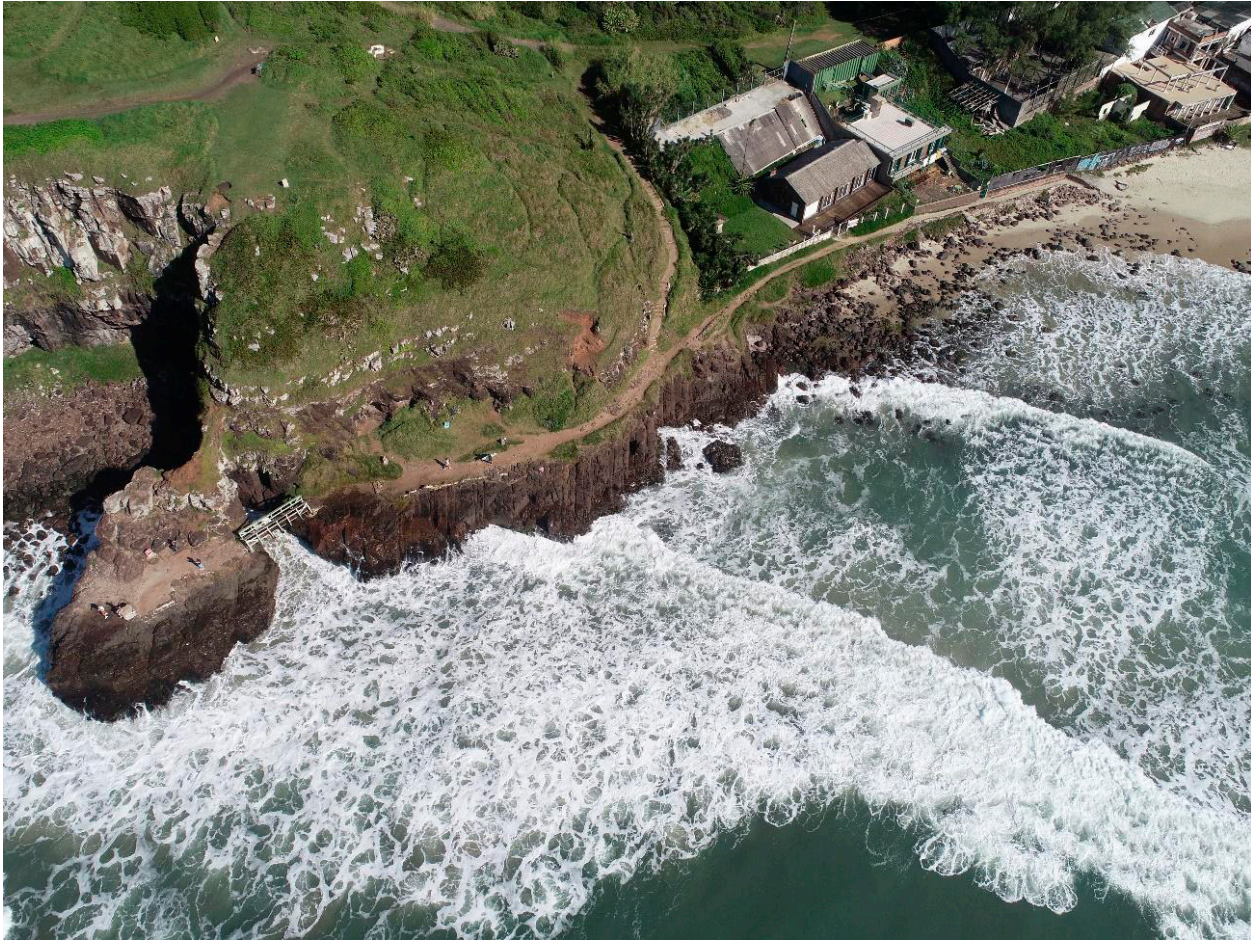
A área do Portão, neste trabalho, abrange a Furna Seca, o Portão, a Pontezinha e a trilha que leva à Praia da Cal (Figura 67), no extremo norte da Torre do Meio, onde a erosão marinha criou diferentes feições geomorfológicas.

Figura 67 - Imagem exibindo a área do Portão, desde a trilha de acesso pela Praia da Cal até a Furna Seca.
Fonte: Elaborado pelos autores.

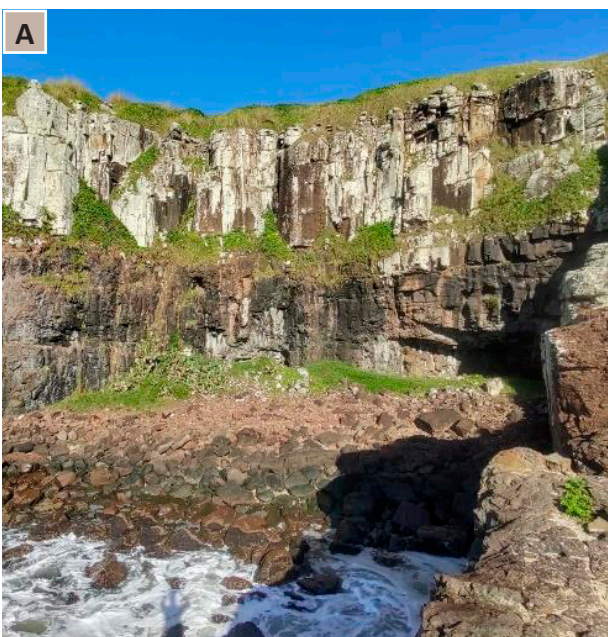
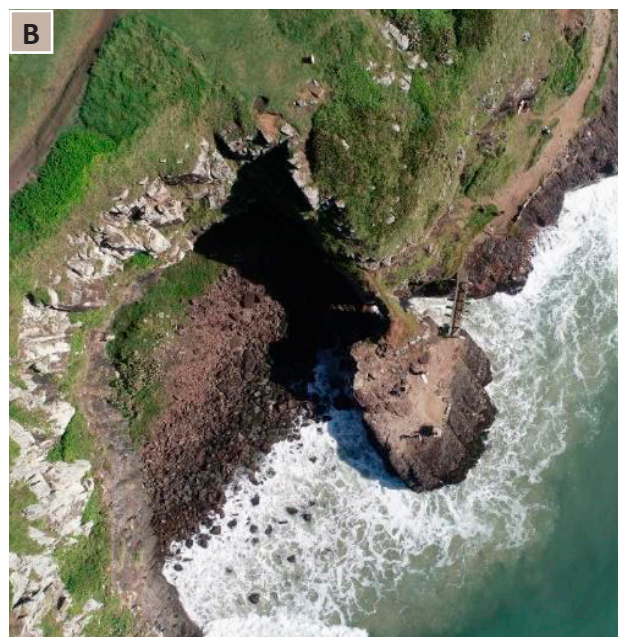
A Furna Seca (Figura 68) é o resultado do colapso do teto de uma profunda cavidade, o que criou uma reentrância na falésia com cerca de 40 metros de largura e 30 metros de profundidade. Atualmente, outra “furna” se encontra em processo de evolução na face norte da Furna Seca.

Figura 68 - Imagem frontal exibindo o interior da Furna Seca (A); Imagem aérea exibindo o contorno e as dimensões da Furna Seca (B). Fonte: Elaborado pelos autores.

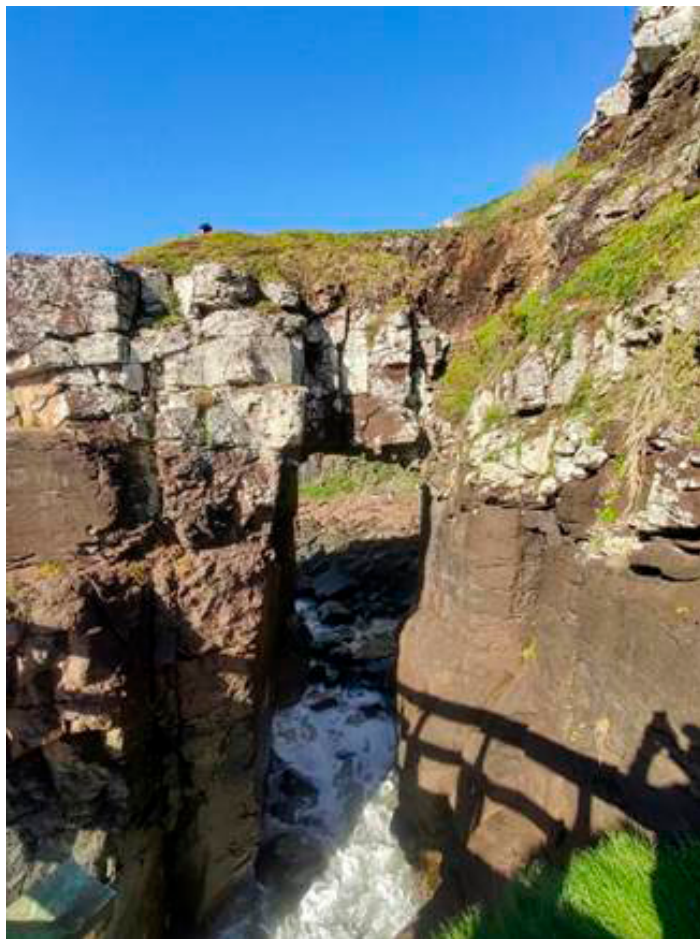
Outra feição criada é o Portão, um arco rochoso, com formato retangular (Figura 69), o qual liga a falésia da Torre do Meio a um promontório rochoso cercado de água, que se ergue a 3 metros do nível do mar (Figura 70). Esse promontório é acessado por uma trilha que se inicia no extremo sul da Praia da Cal, contorna a base do penhasco e, por fim, passa sobre uma pequena ponte, nomeada Pontezinha (Figura 71).

Figura 69 - Imagem exibindo o arco de rocha, conhecido como Portão, ligando a Torre do Meio ao promontório.
Fonte: Elaborado pelos autores.

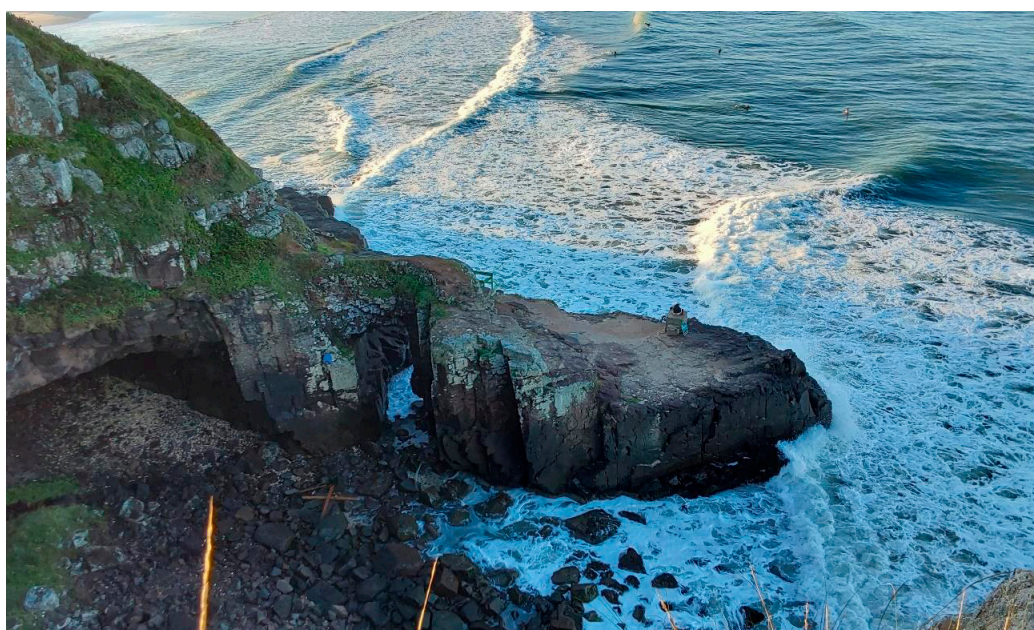
Figura 70 - Imagem lateral exibindo o promontório do Portão. Esse local é regularmente usado por pescadores e por surfistas para acessarem o mar. Fonte: Elaborado pelos autores.

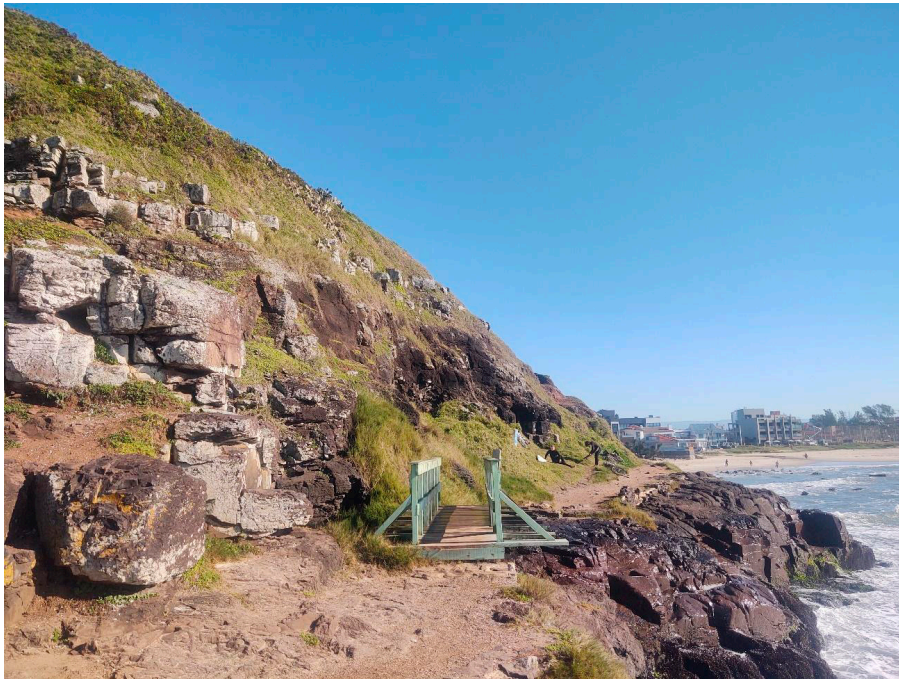
Figura 71 - Imagem da ponte que serve de acesso ao promontório. Vale ressaltar que a mesma está localizada ao alcance de processos de queda de blocos rochosos. Fonte: Elaborado pelos autores.

2. Remover imediatamente o resquício de laje de concreto armado da face leste da Torre da Guarita.
3. Evitar a criação de estruturas fixas, em locais que estejam dentro das áreas críticas e de dispersão.

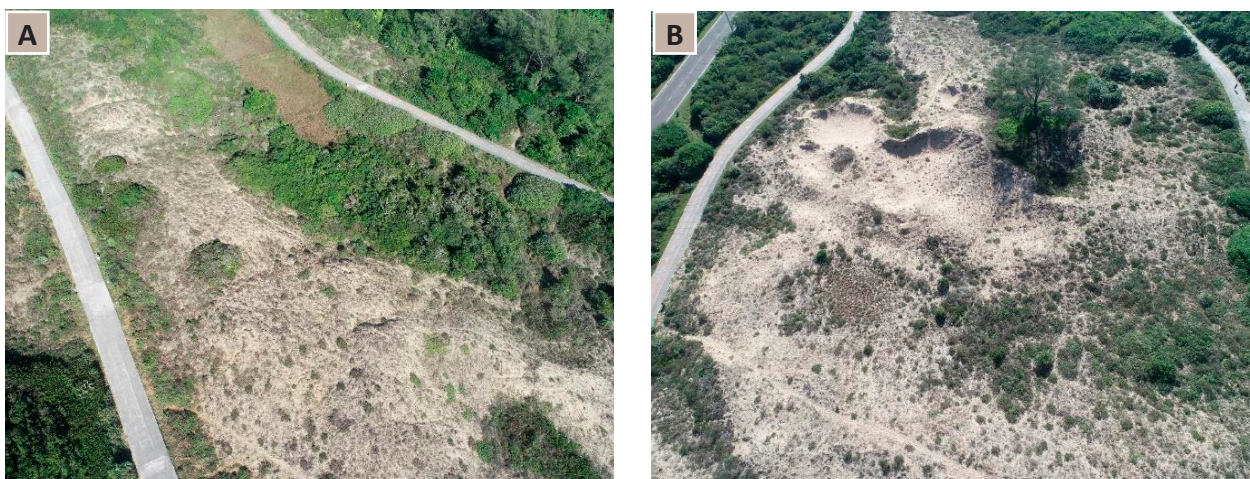
Na área contida dentro do percurso da Trilha Verde, o terreno se encontra suavemente inclinado (entre 3° e 9°), com uma variação de cotas na ordem de 8 metros. É formada por depósitos arenosos de origem eólica do período Holoceno, entretanto sem apresentar típica formação de dunas. Está parcialmente coberta por vegetação rasteira ou arbustiva (Figura 76). Nessa área interna da trilha, a probabilidade de processos geotécnicos serem deflagrados é muito baixa, sendo apenas uma área de atingimento e de dispersão dos processos que venham a se originar da Torre do Meio.

Figura 76 - Imagem exibindo o terreno contido pela Trilha Verde, onde se pode observar sua composição arenosa proveniente de processos eólicos e seu tipo de vegetação. Fonte: Elaborado pelos autores.

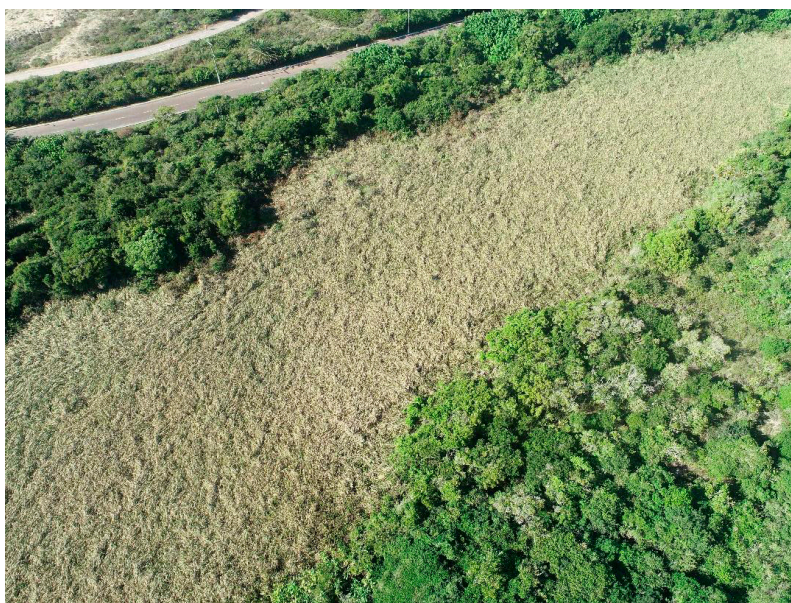
Por fim, a área a oeste da Trilha Verde está fora de qualquer atingimento de processos decorridos de eventos de intensidade costumeiros. Todavia, cabe mencionar que se trata de uma área com nível de água subterrânea muito próximo da superfície, tornando-se suscetível de alagamentos de origem natural (Figura 77).

Figura 77 - Imagem da área de charco, a oeste da Trilha Verde, suscetível a alagamentos naturais. Fonte: Elaborado pelos autores.

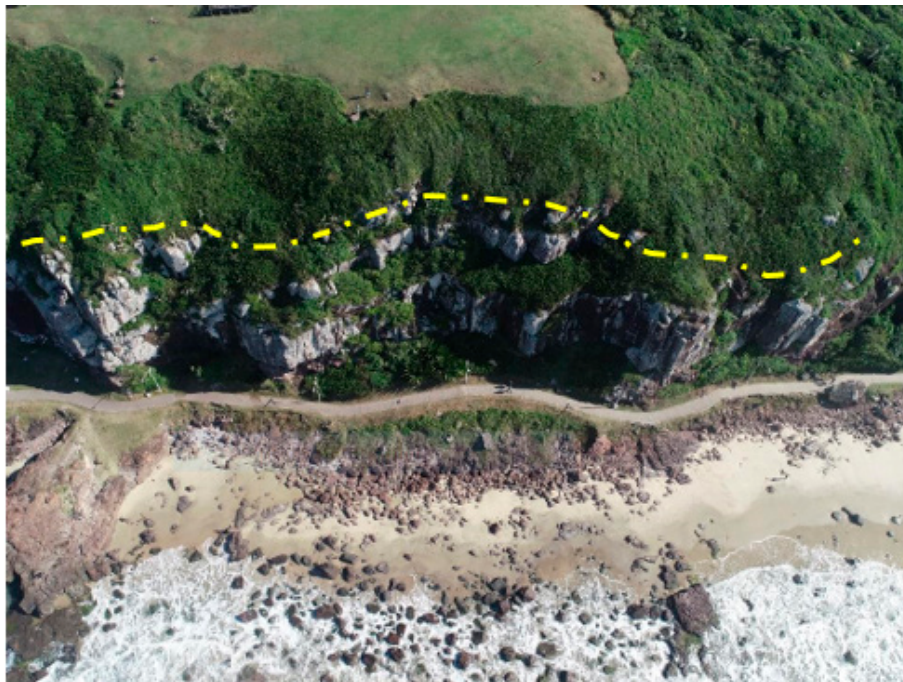
A face leste, na qual em seu sopé está o Caminho da Santinha, é caracterizada por uma encosta, onde, da borda do topo até aproximadamente metade de sua altura (≈ 15 metros), é coberta por vegetação rasteira sobre solo residual com colúvio associado, com inclinações variando entre 40° e 70° , e, na parte inferior, apresenta-se como um paredão rochoso, onde é possível identificar as três litofácies basálticas, o peperito e o arenito com estratificação plano paralela, com inclinações variando entre 70° e 90° (Figuras 80).

Figura 80 - Imagem da falésia da Torre do Farol, exibindo variação de amplitudes e declividades.
Fonte: Elaborado pelos autores.
