MAPEAMENTOS GEOLÓGICO-GEOTÉCNICOS VOLTADOS PARA A PREVENÇÃO DE DESASTRES

AVALIAÇÕES GEOTÉCNICAS EM ATRATIVOS GEOTURÍSTICOS

Torres, RS

2024

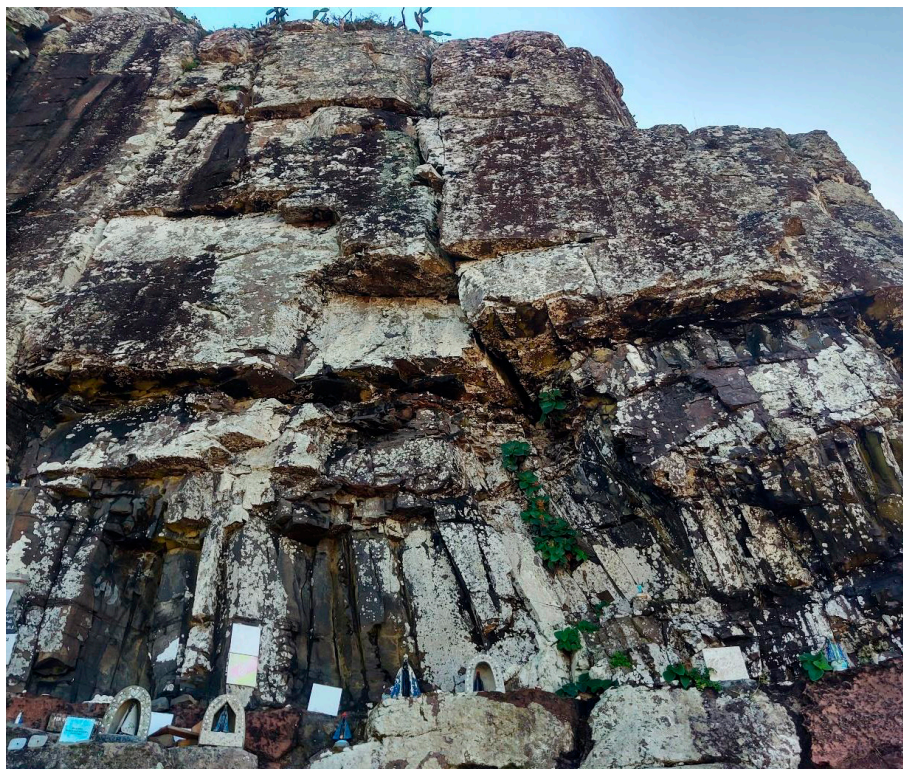
Na parte do paredão rochoso, o padrão de fraturamento acompanha o tipo de litofácies presente (Figura 81). Na parte mais baixa, onde aflora um arenito relativamente maciço, o fraturamento é

Figura 81 - Imagem da falésia da Torre do Farol, exibindo variação de amplitudes e declividades.
Fonte: Elaborado pelos autores.

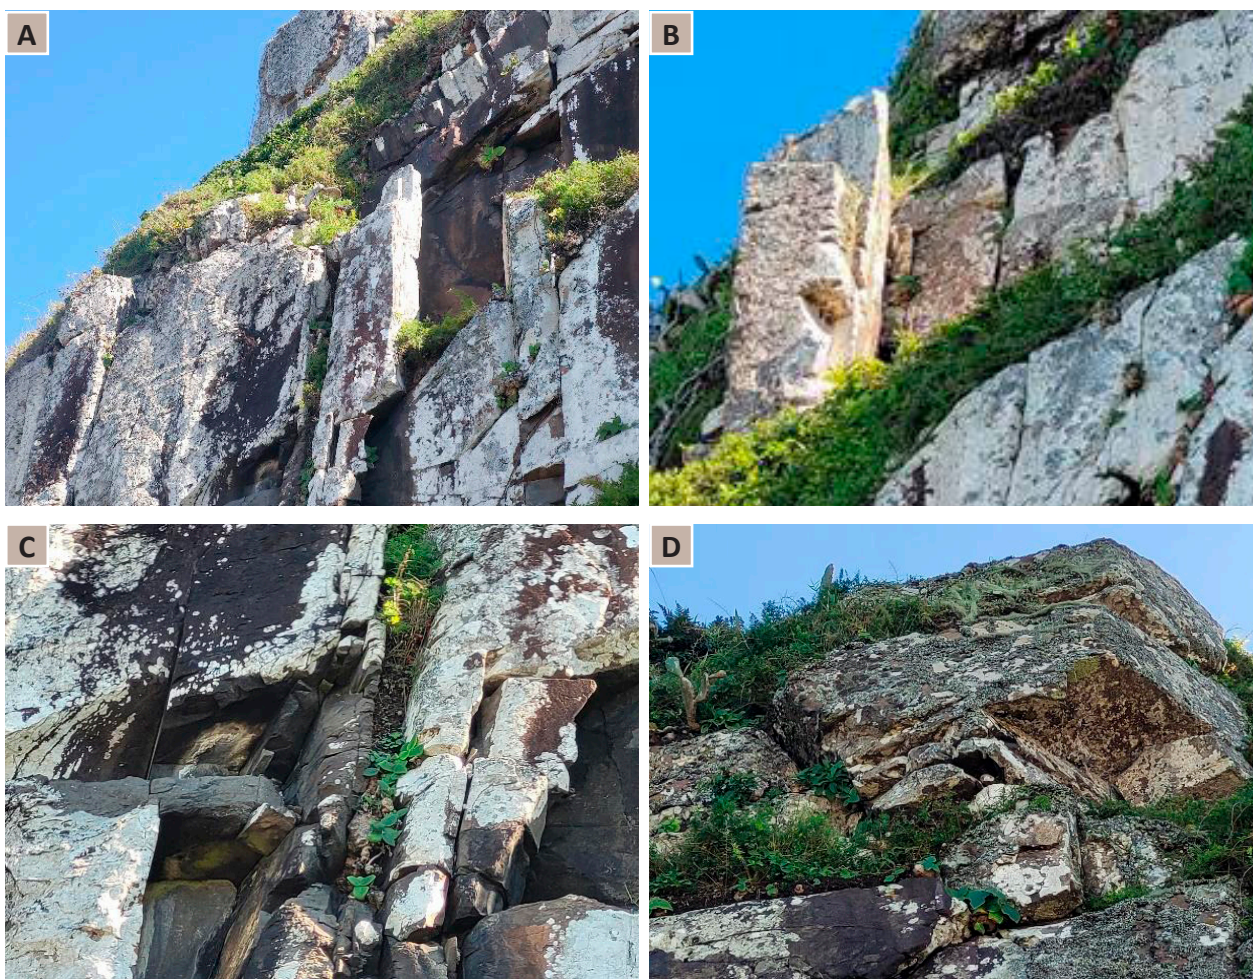
pouco presente. Acima, é possível identificar camadas de peperito, mostrando maiores efeitos de erosão, causando um recuo no talude. Subindo, existe uma camada variando entre 1 e 2 metros de basalto com disjunção colunar poliedral, conferindo um intenso faturamento verticalizado. A seguir, o basalto passa a ser dominado, preferencialmente, por fraturas sub-horizontais, típicas da litofácie tabular, com menos de um metro de espessura. A maior parte restante do paredão é constituído por basalto majoritariamente maciço ou pouco fraturado, com exceção da borda superior onde o fraturamento originou uma grande quantidade de blocos rochosos segmentados, altamente instáveis e suscetíveis a processos de queda de blocos (Figura 82).

Figura 82 - Imagem da falésia da Torre do Farol, exibindo variação de amplitudes e declividades.
Fonte: Elaborado pelos autores.

1. Avaliar a remoção e/ou contenção de blocos soltos e instáveis localizados entre a borda e o topo dos paredões, acima de áreas onde é comum a presença humana.

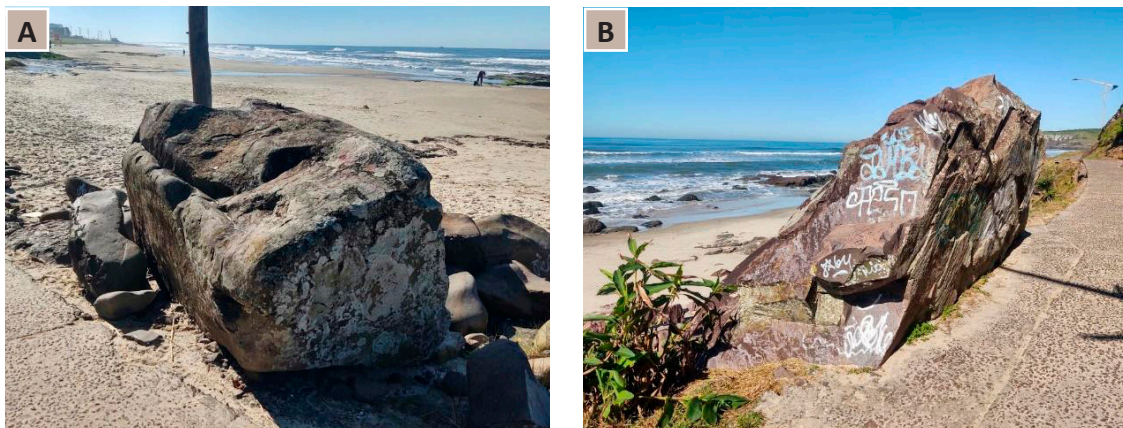
Ao longo de toda a base da encosta, é possível identificar depósitos de tálus com blocos rochosos e até matacões de dimensões métricas (Figura 83). Na realidade, o próprio Caminho da Santinha foi construído sobre o depósito de tálus (Figura 84), por ser um terreno elevado em relação ao nível do mar, o que constitui argumento irrefutável para a delimitação da área como sendo de atingimento para processos de queda de blocos. É preciso frisar que todo o percurso do Caminho da Santinha está em área crítica de perigo muito alto para atingimento, incluindo se, obviamente, o próprio local do altar, onde os fiéis buscam a água da fonte que ali existe (Figura 83).

Figura 83 - Imagem exibindo matacões depositados ao lado do calçadão da Praia da Cal, após sofrerem quedas da encosta. Fonte: Elaborado pelos autores.

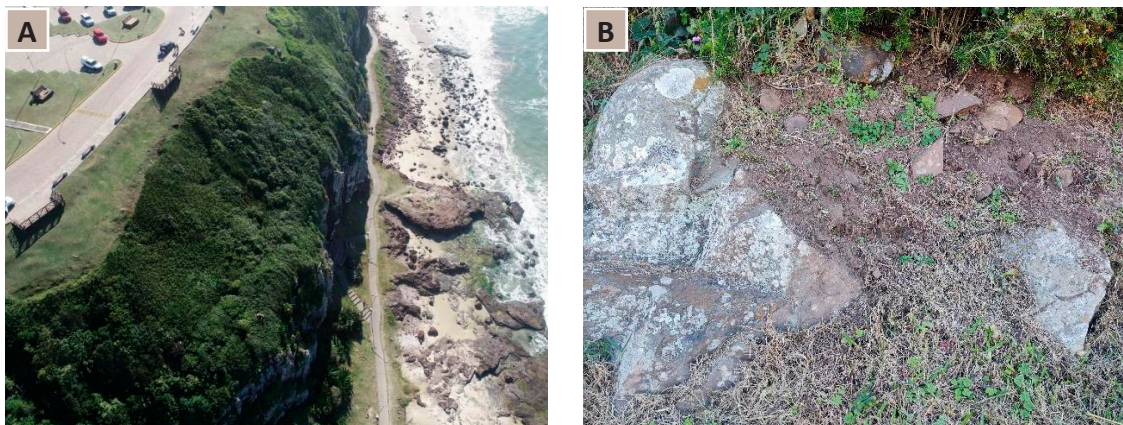
Figura 84 - Imagem exibindo a delimitação dos depósitos de tálus na base da encosta. Fonte: Elaborado pelos autores.

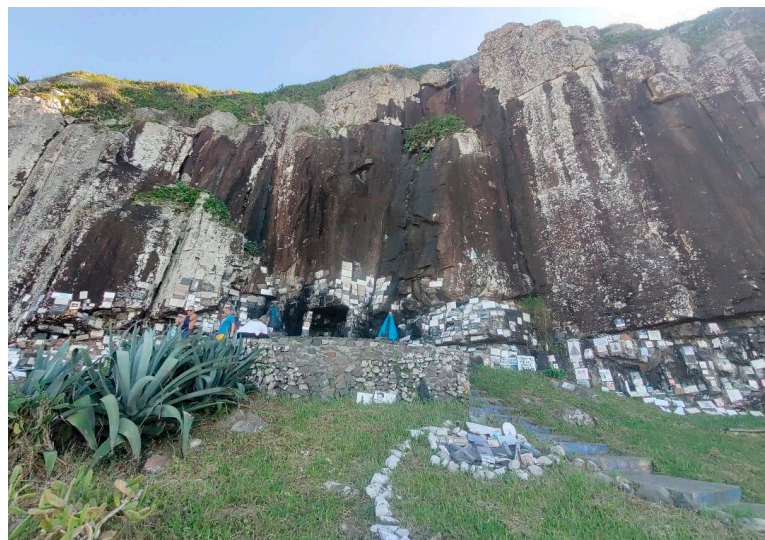
Figura 83 - Encosta da Baía dos Porcos com a formação de depósitos de acumulação na base da encosta. Fonte: Elaborado pelos autores.
